# Comune di SANGINETO

**LAVORI DI ADEGUAMENTO SISMICO E DI  
RIQUALIFICAZIONE DELL'EDIFICIO SCOLASTICO  
COMUNALE SCUOLA MATERNA ED ELEMENTARE DI  
VIALE MARIO ARAGONA IN SANGINETO LIDO**

## PROGETTO ESECUTIVO

RELAZIONE SULLA STRUTTURA E SULLE  
INDAGINI

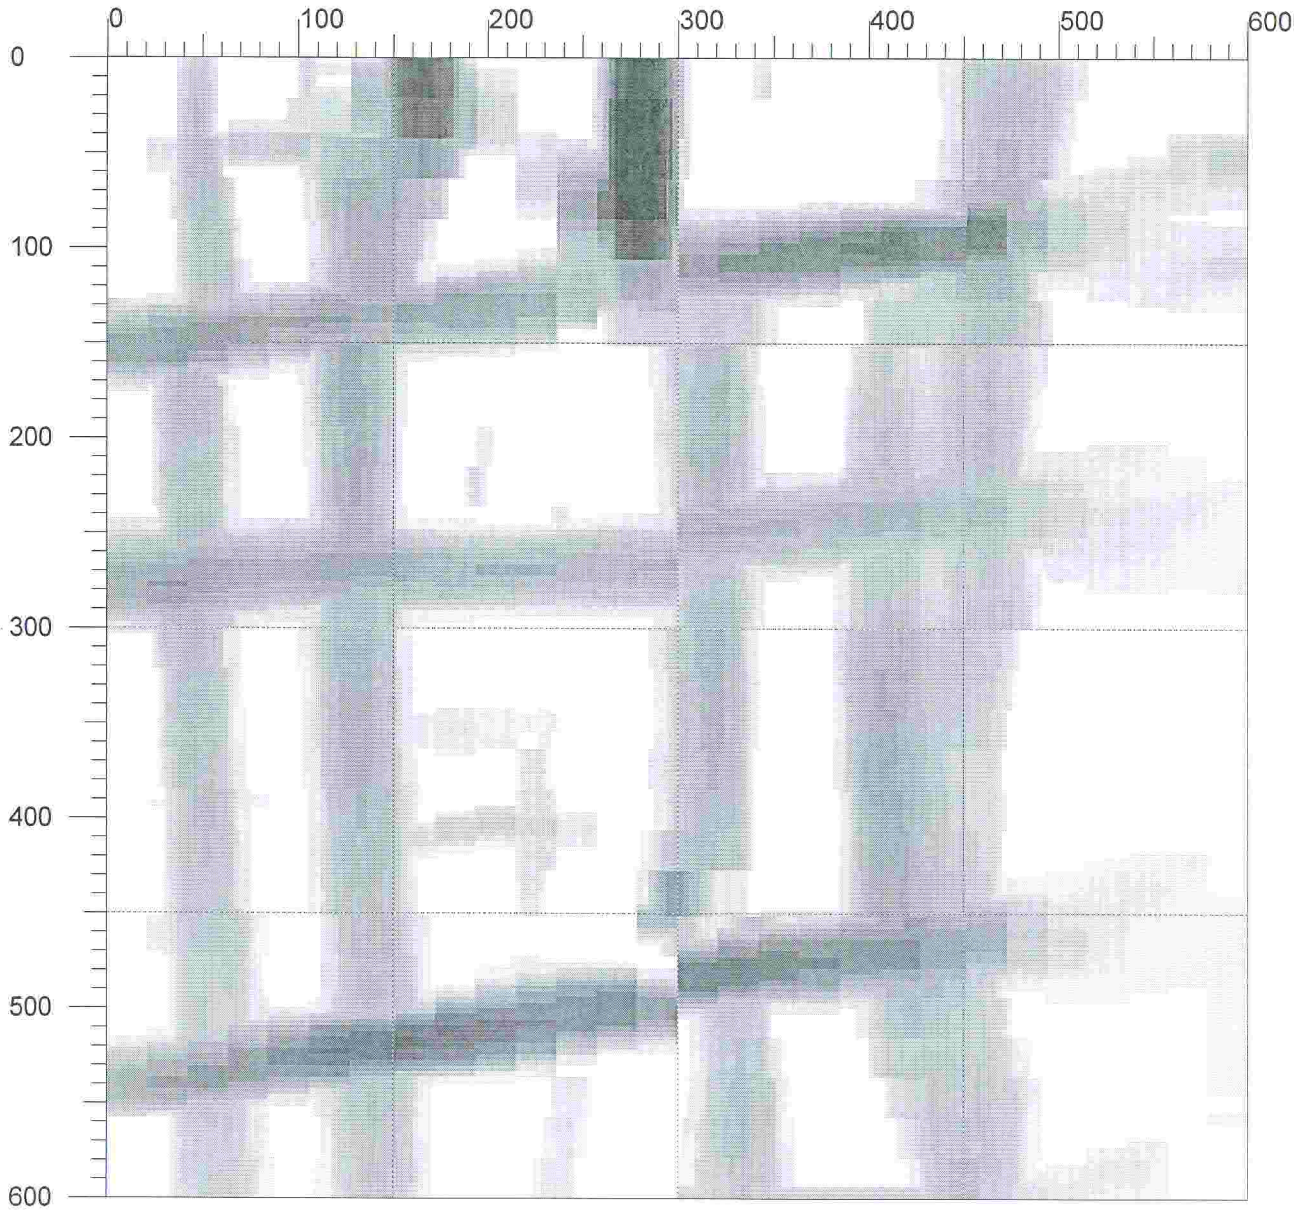
PAC3 - Trave piano terra  
ferri longitudinali: n°4Ø16  
staffe: Ø8/20"

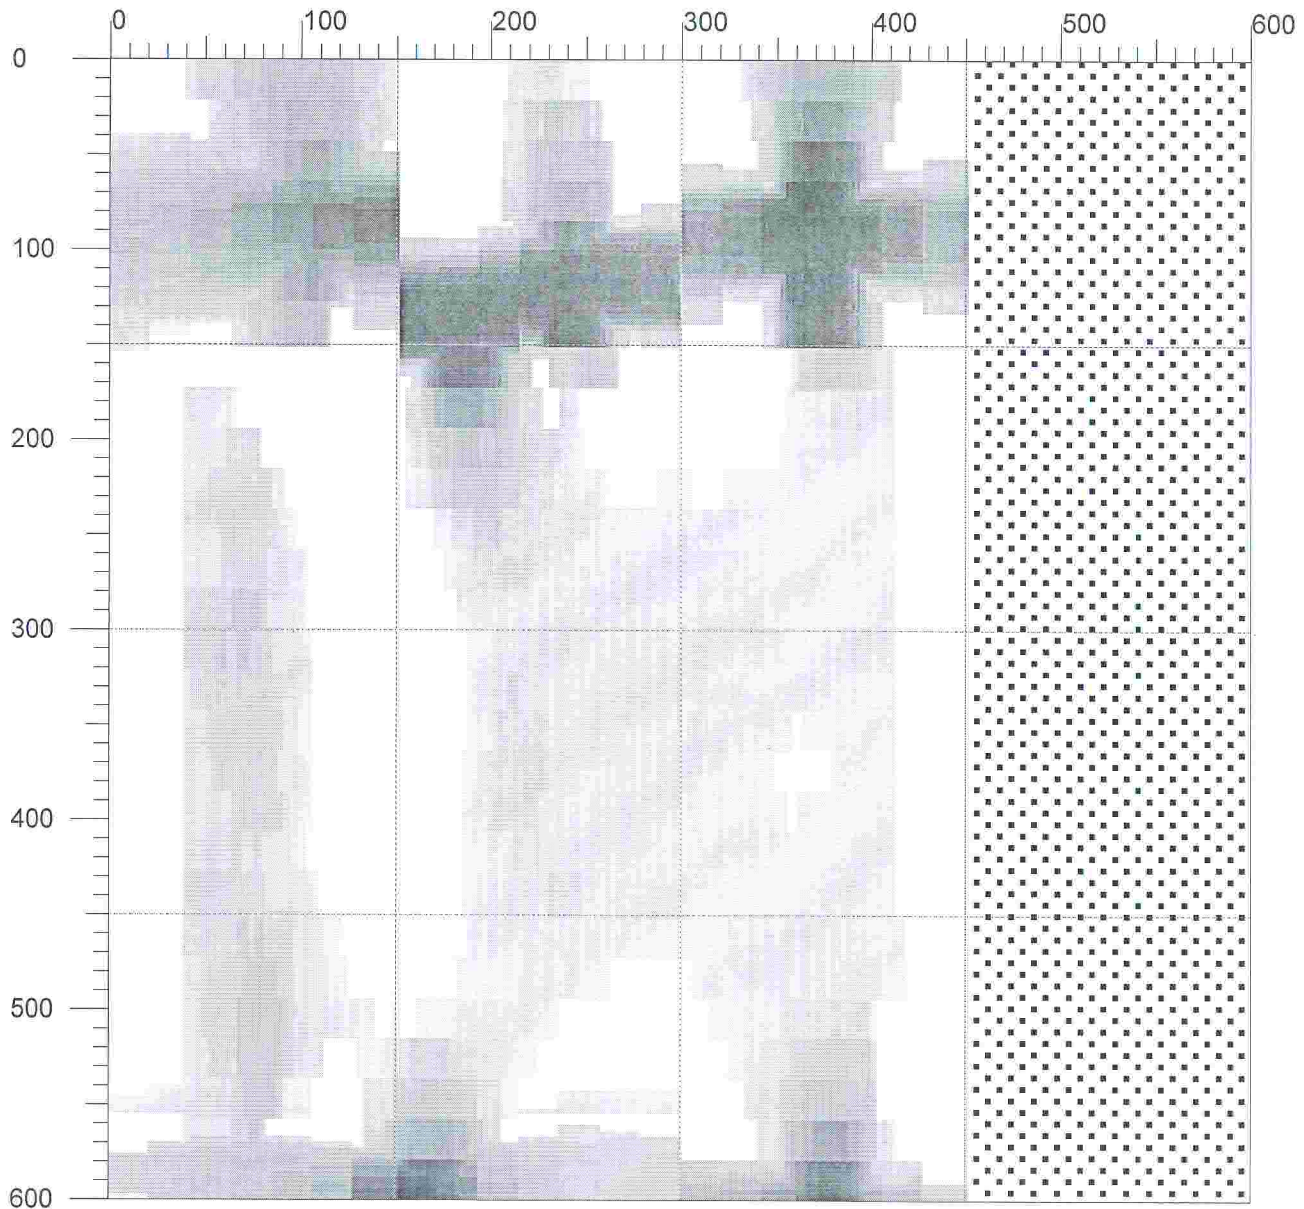
PAC7 - Pilastro piano primo  
ferri longitudinali: n°3Ø16  
staffe: Ø8/50"

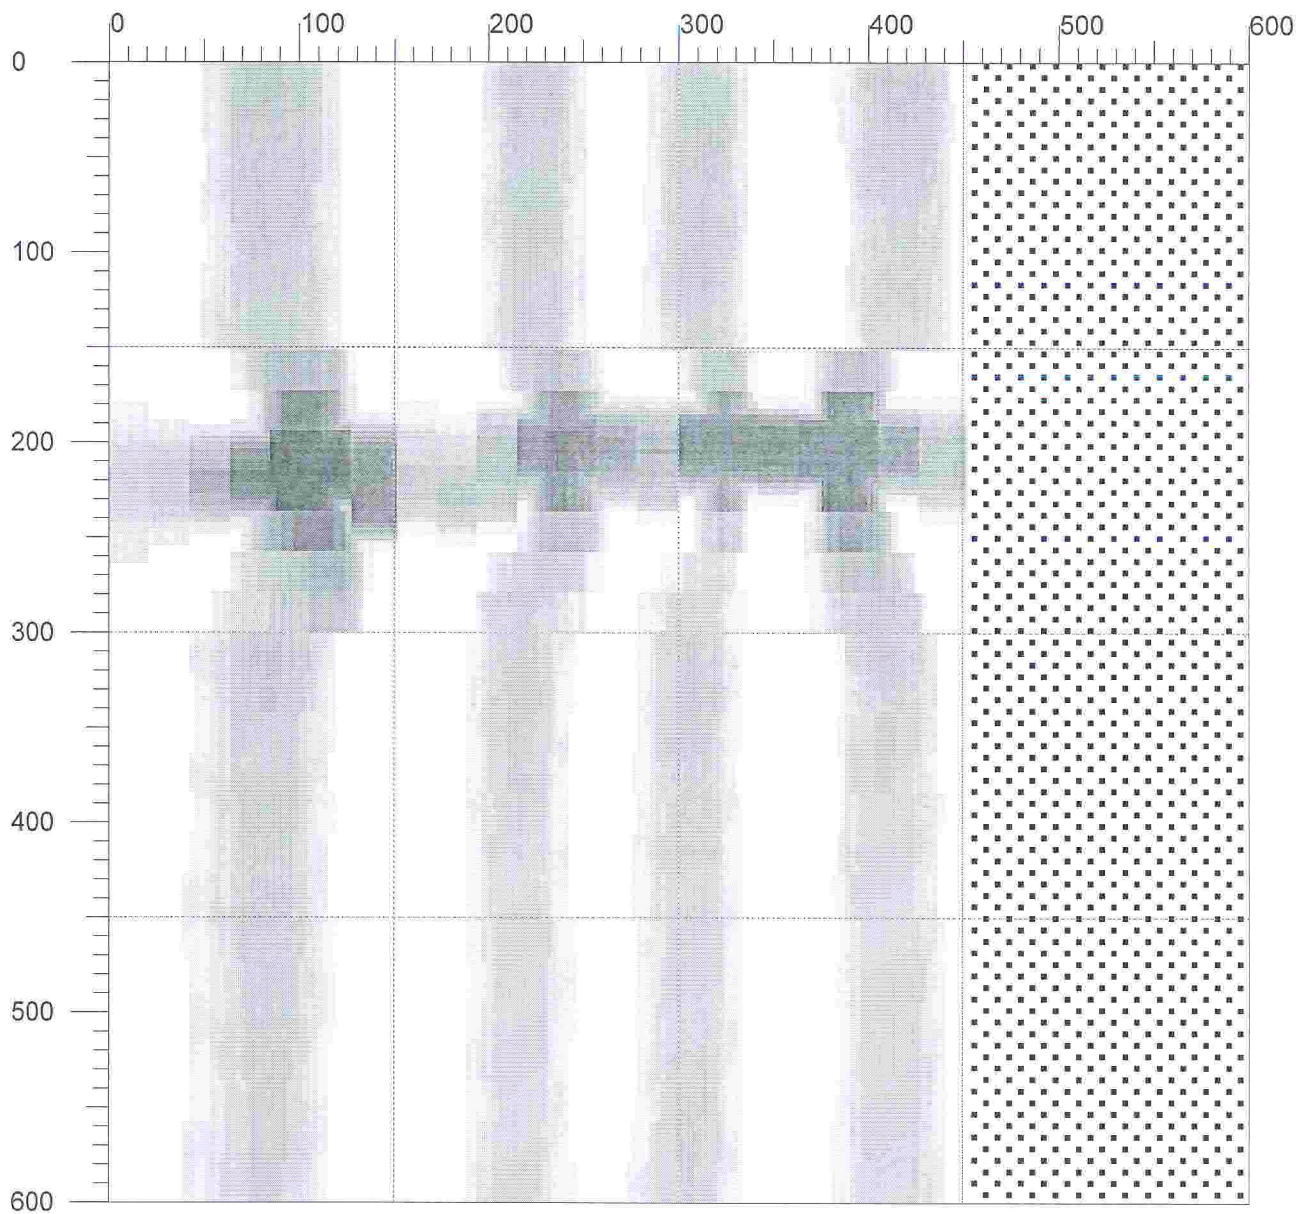
PAC8 - Pilastro piano primo  
ferri longitudinali: n°4Ø14  
staffe: Ø8/50"

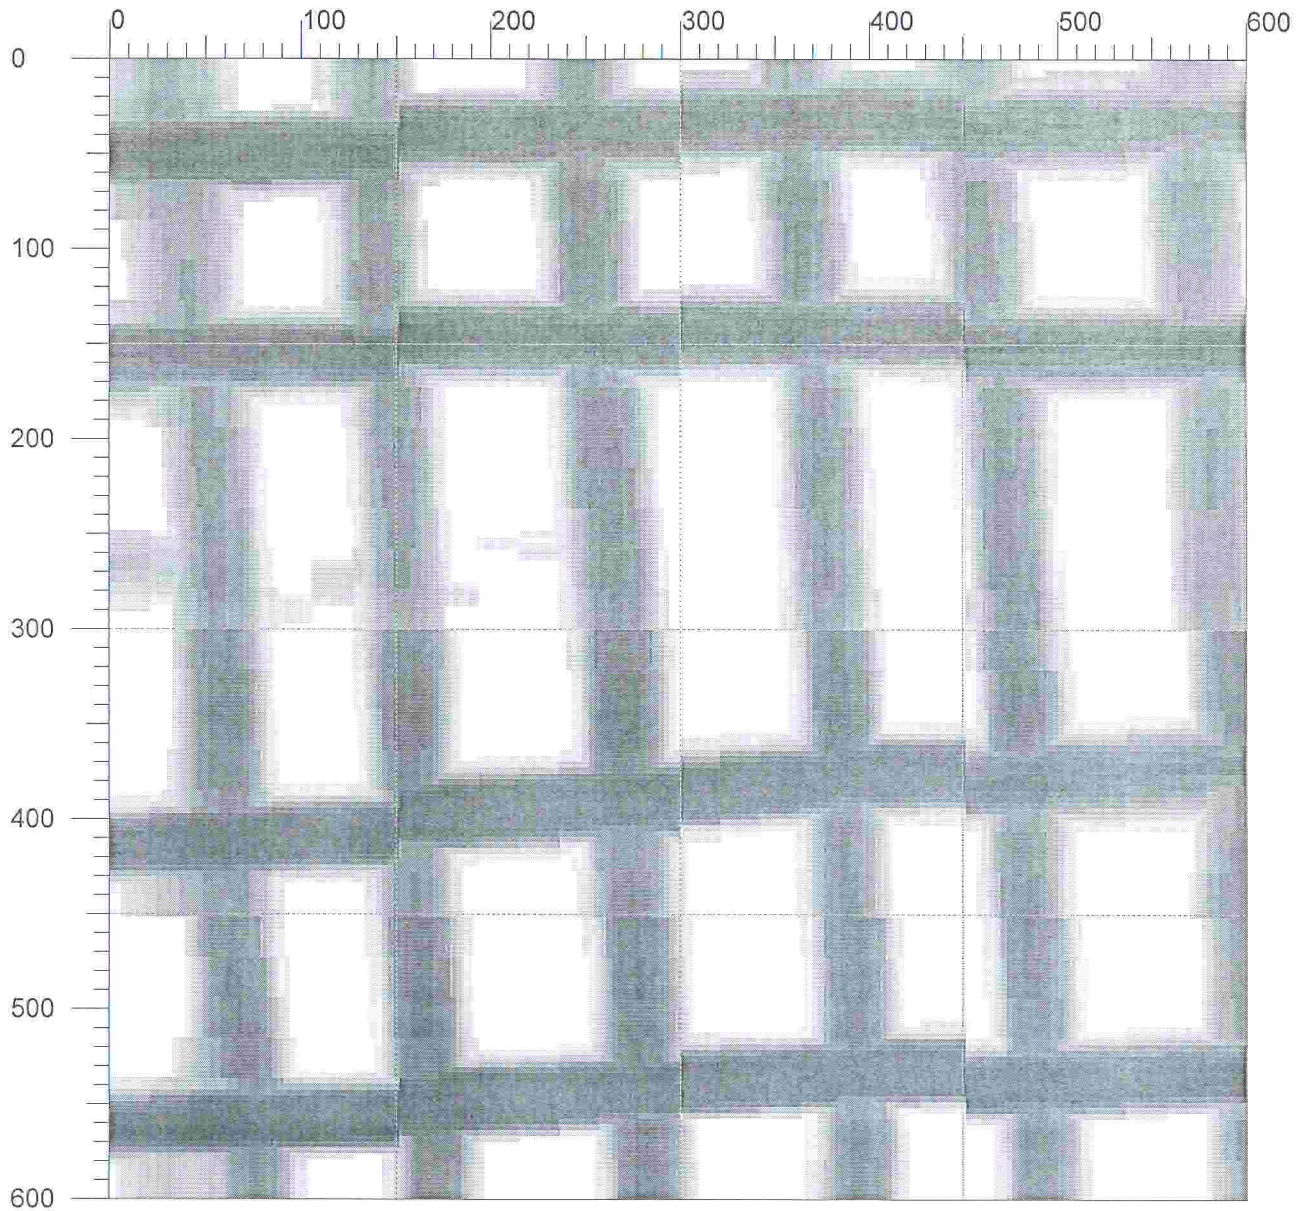
PAC10a - Trave piano primo  
ferri longitudinali: n°7Ø12  
staffe: Ø8/20"

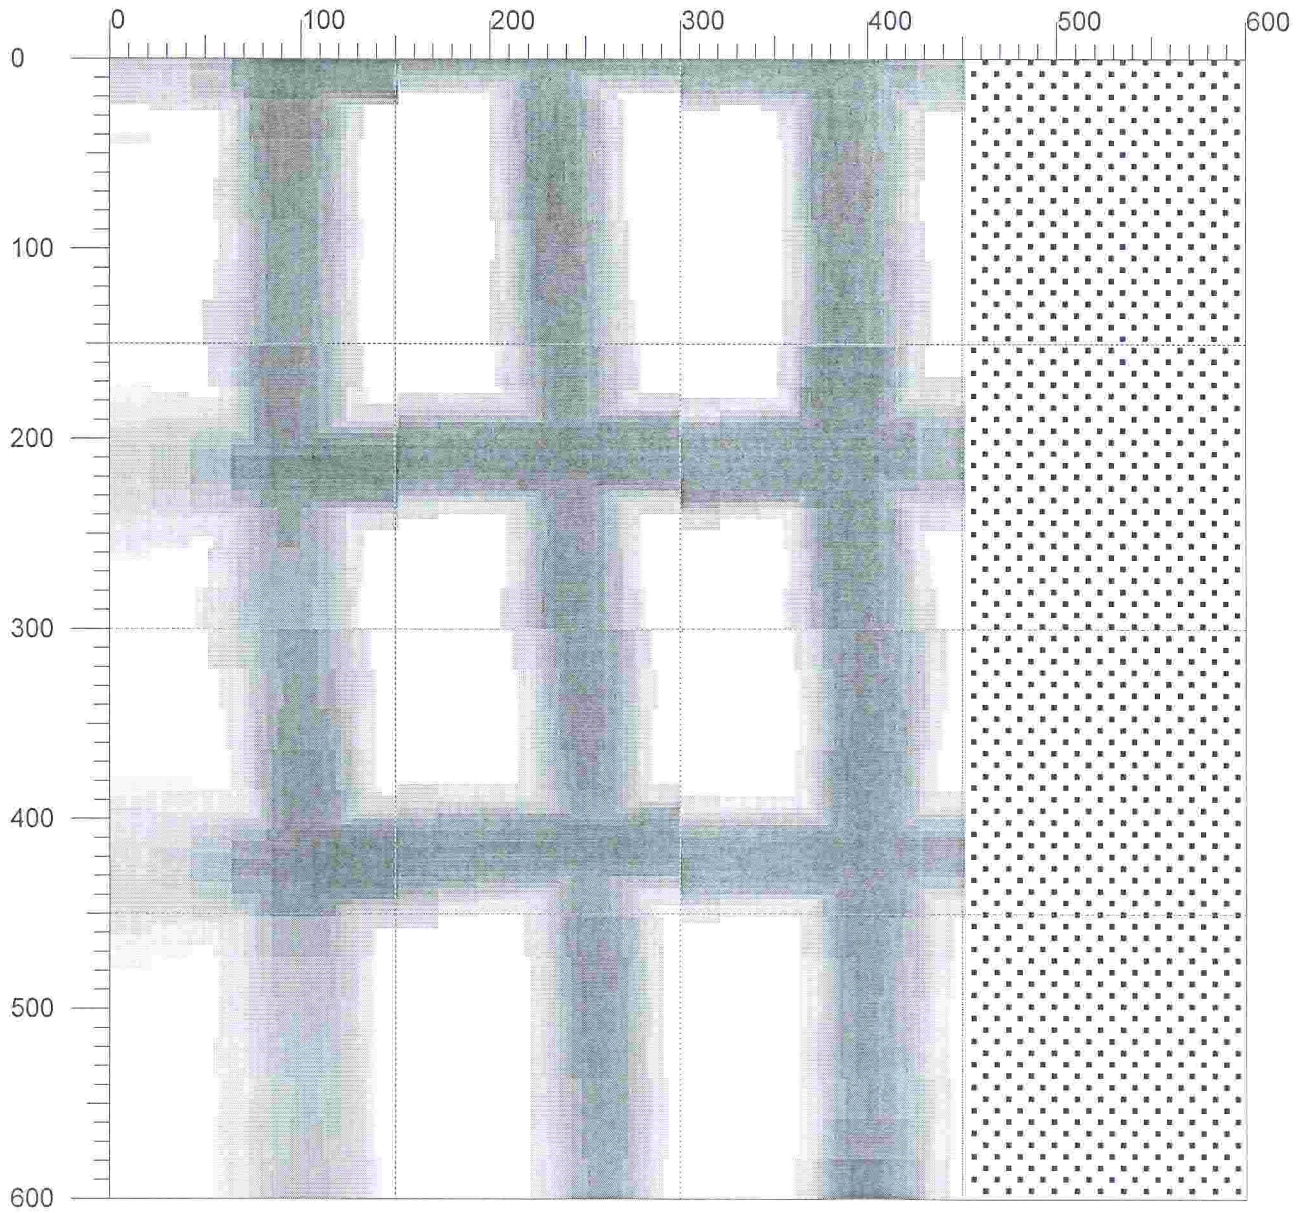
PAC13 - Pilastro piano primo  
ferri longitudinali: n°3Ø16  
staffe: Ø8/20"

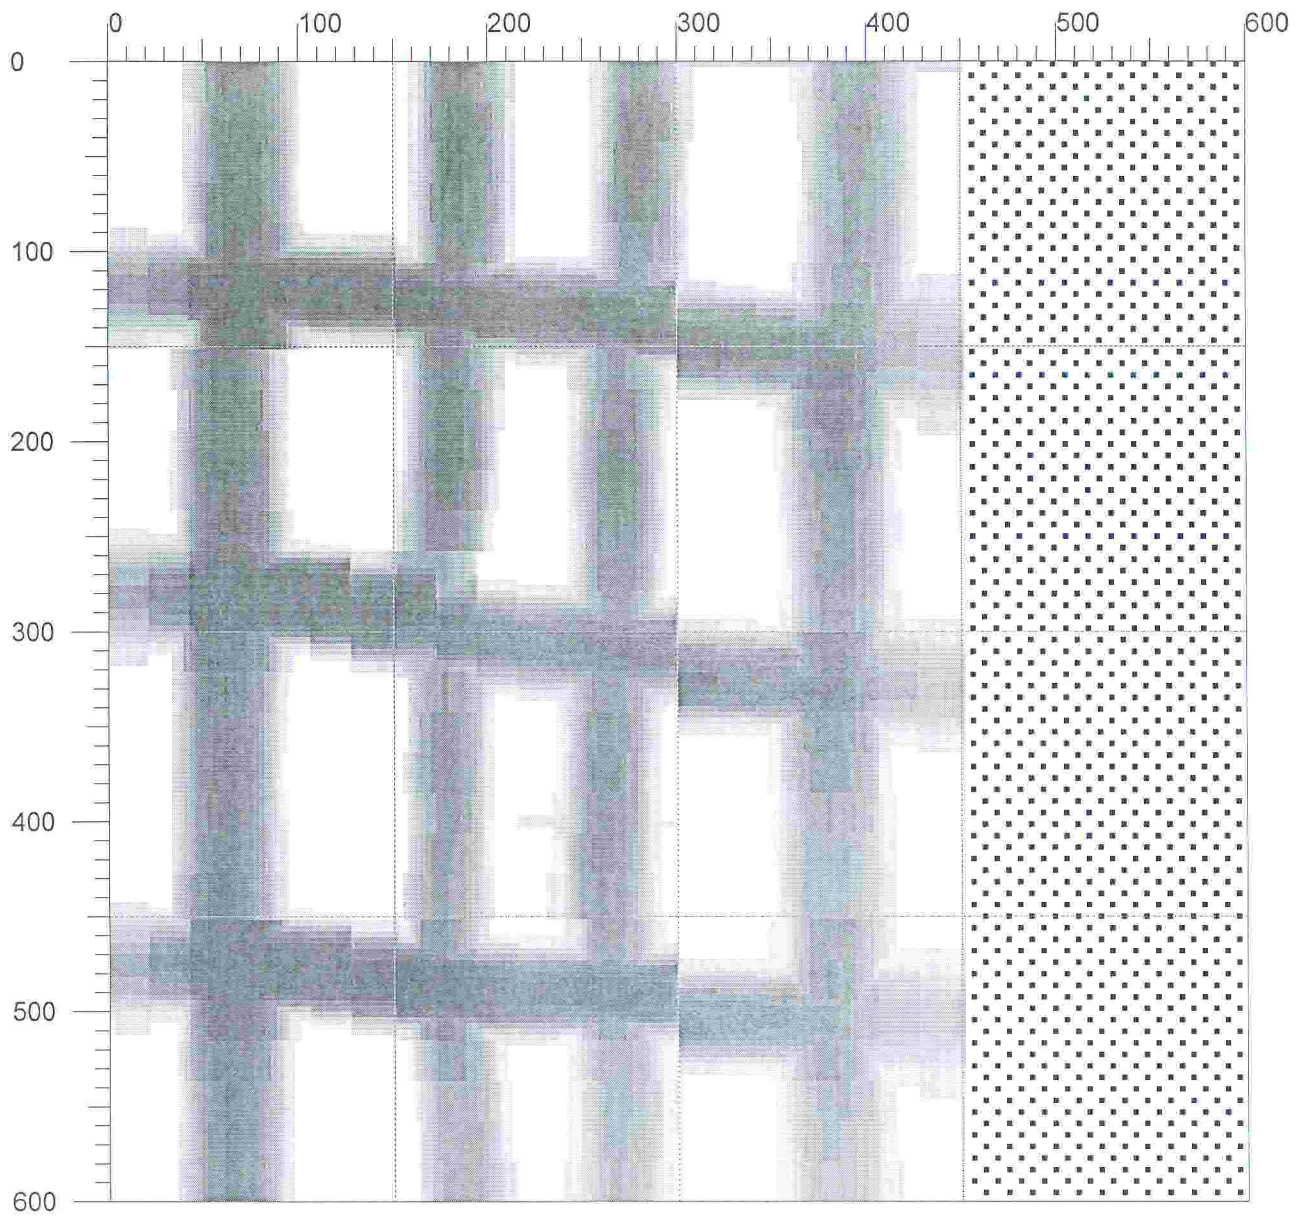
PAC16 - Pilastro piano terra  
 ferri longitudinali: n°4Ø16  
 staffe: Ø8/15"

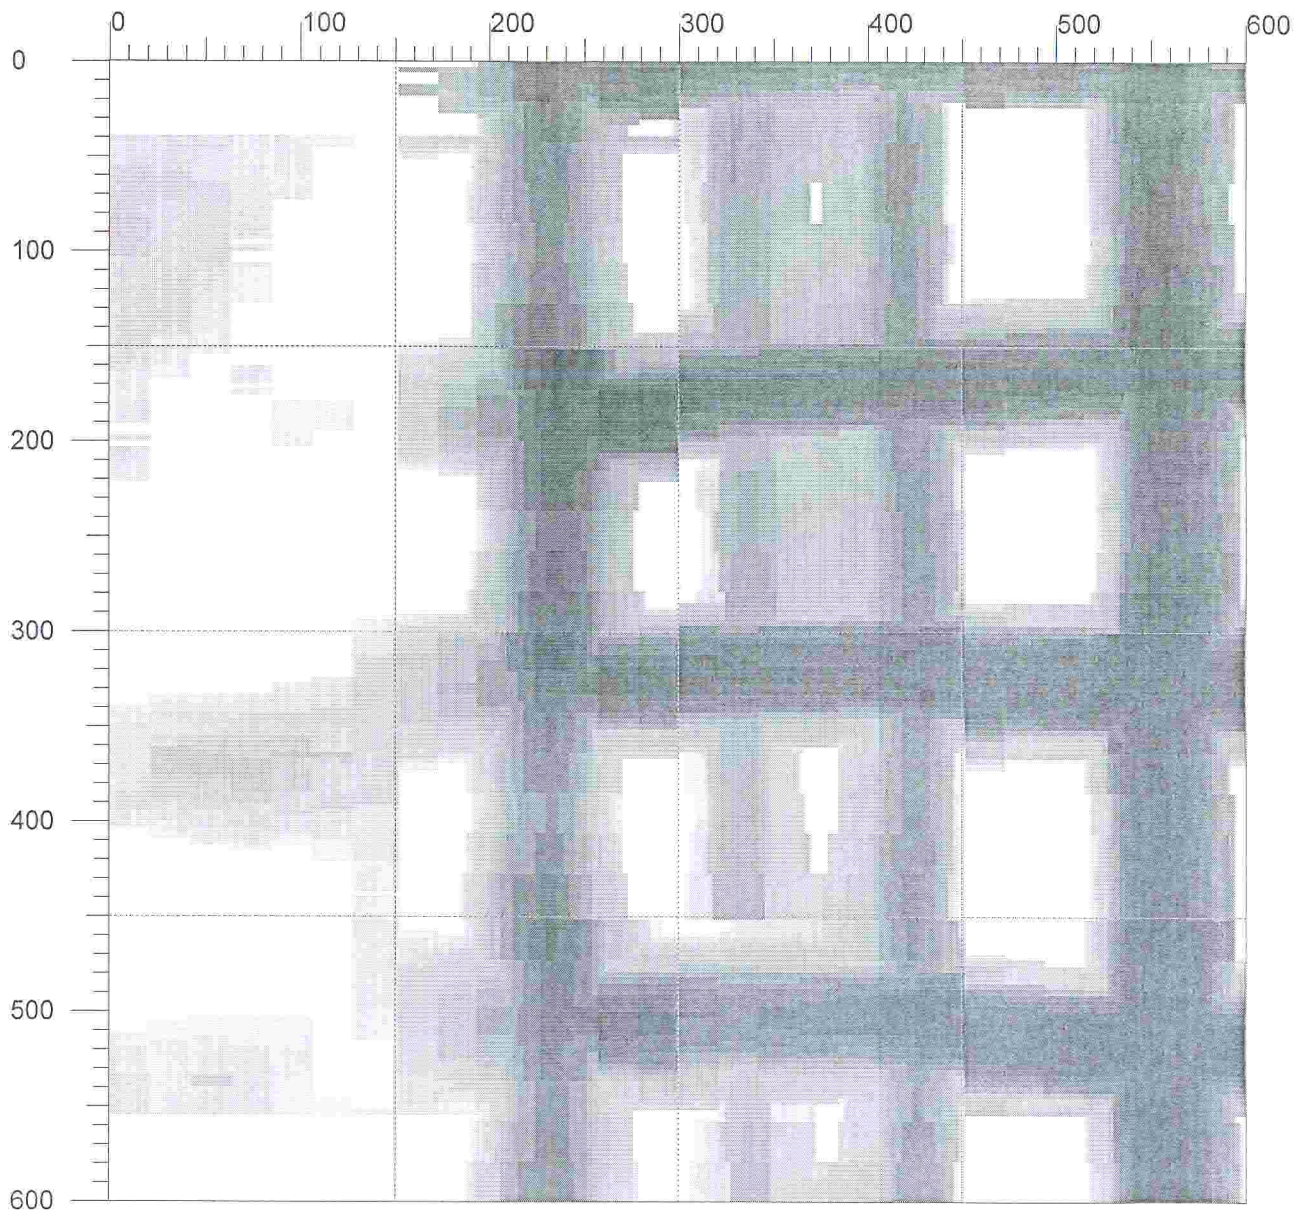
PAC17 - Pilastro piano terra  
ferri longitudinali: n°4Ø16  
staffe: Ø8/15"

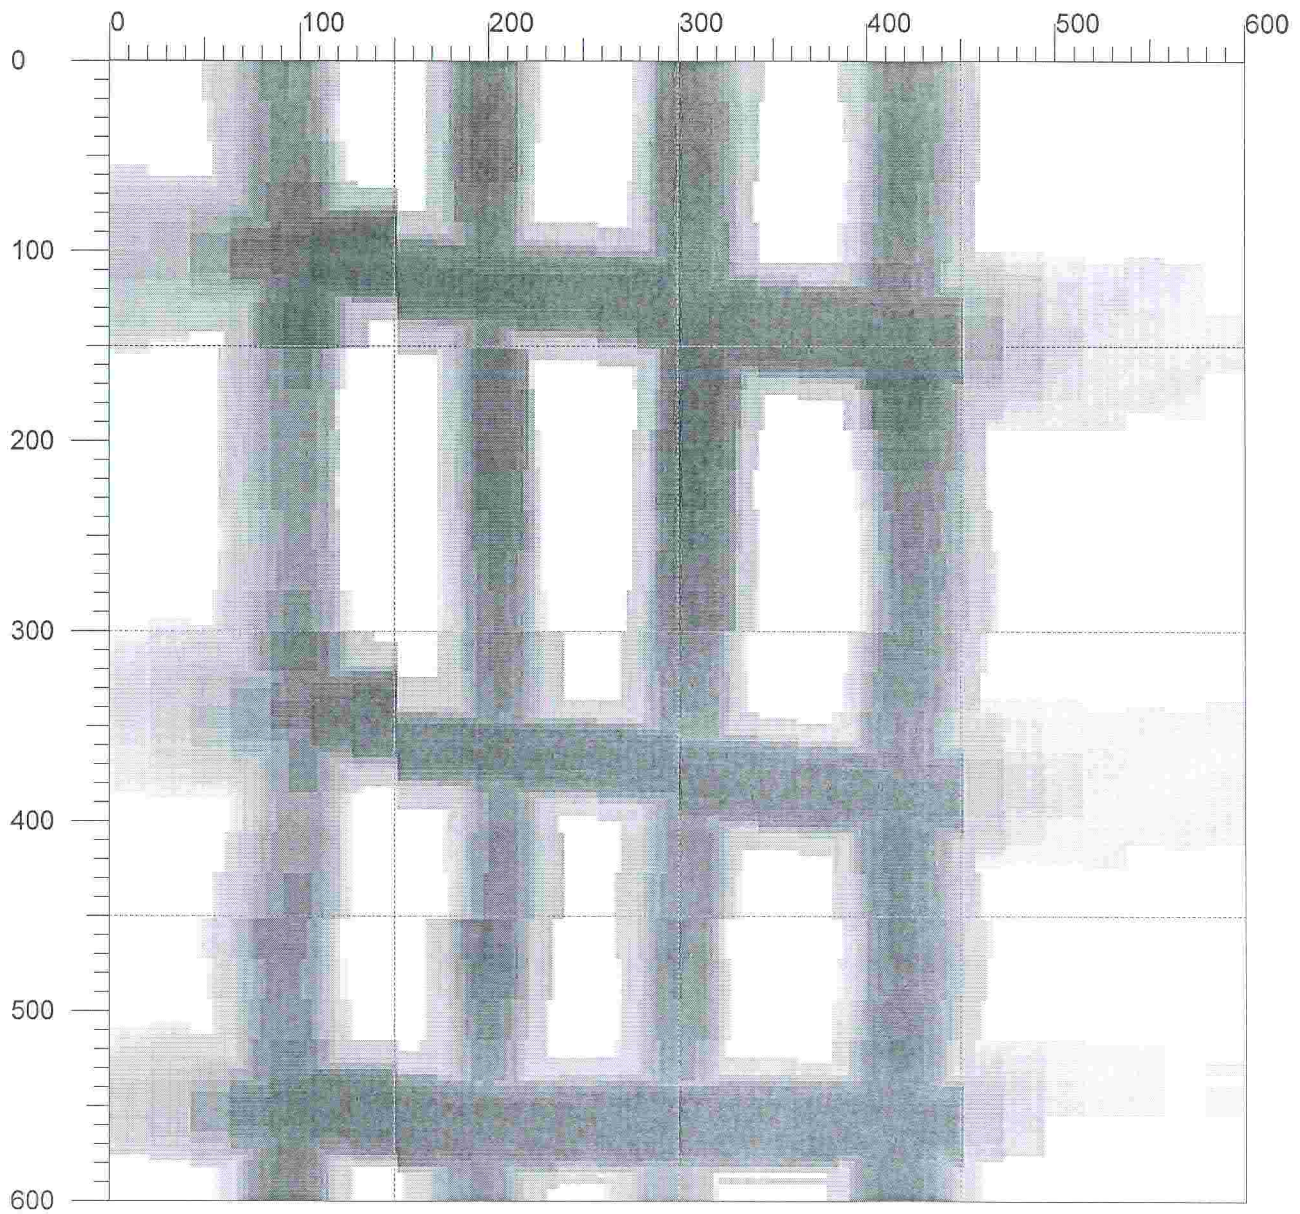
PAC21 - Pilastro piano terra  
ferri longitudinali: n°4Ø16  
staffe: Ø8/20"

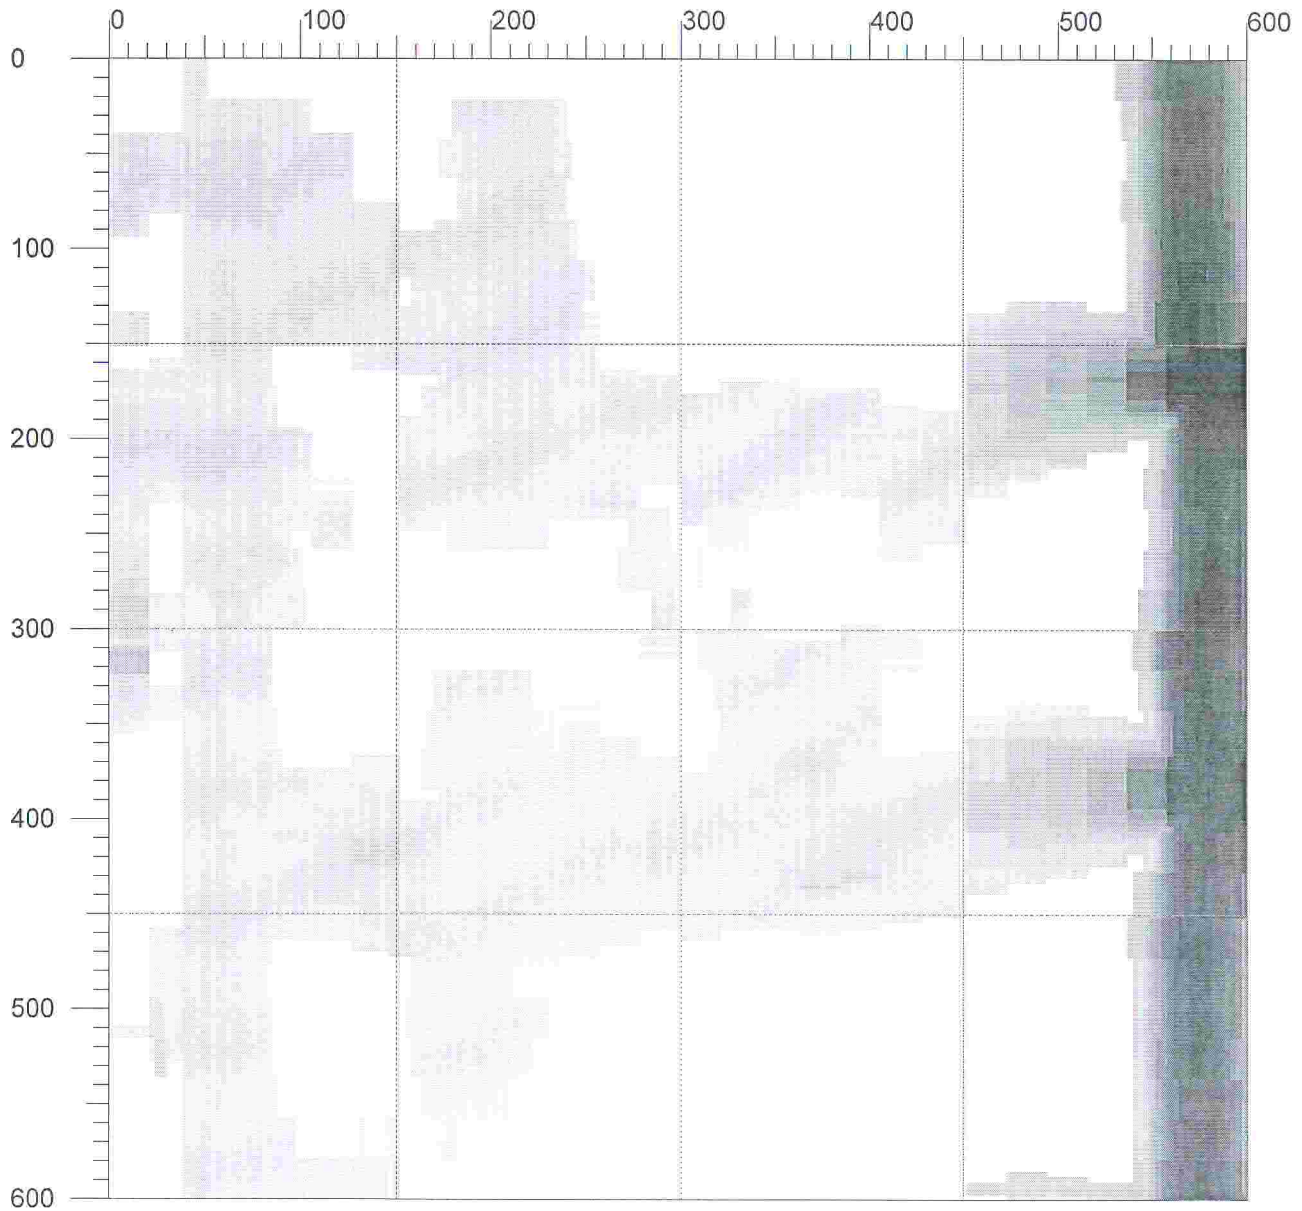
PAC22a - Pilastro piano terra  
ferri longitudinali: n°4Ø16  
staffe: Ø8/20"

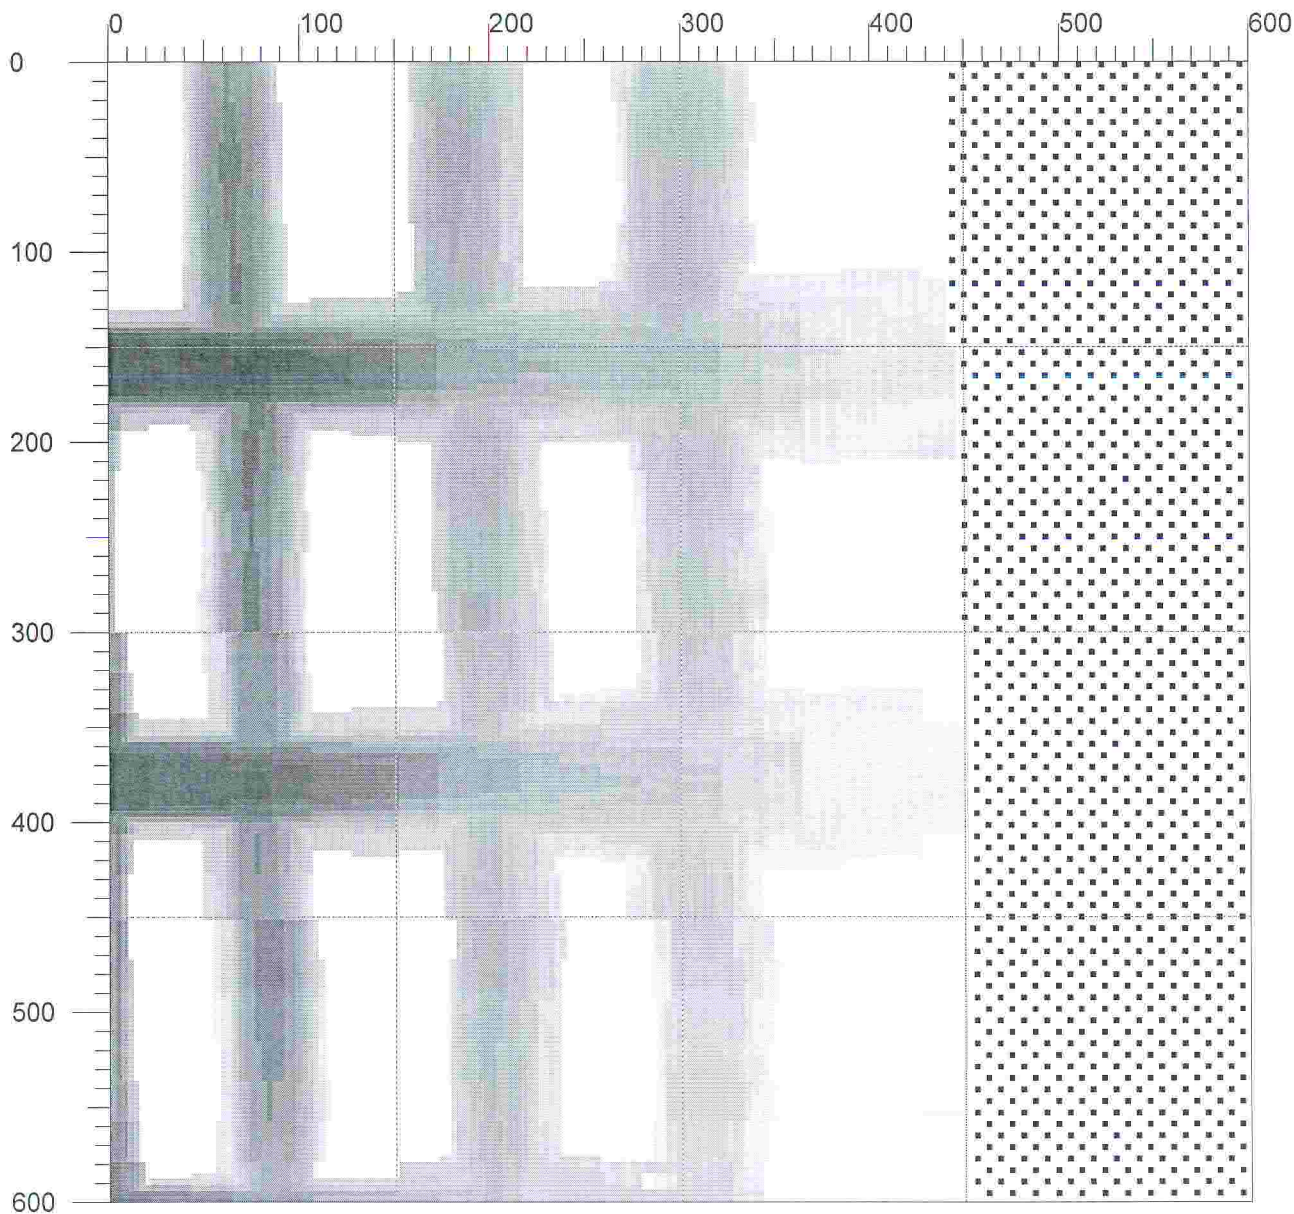
PAC22b - Pilastro piano terra  
ferri longitudinali: n°4Ø16  
staffe: Ø8/20"

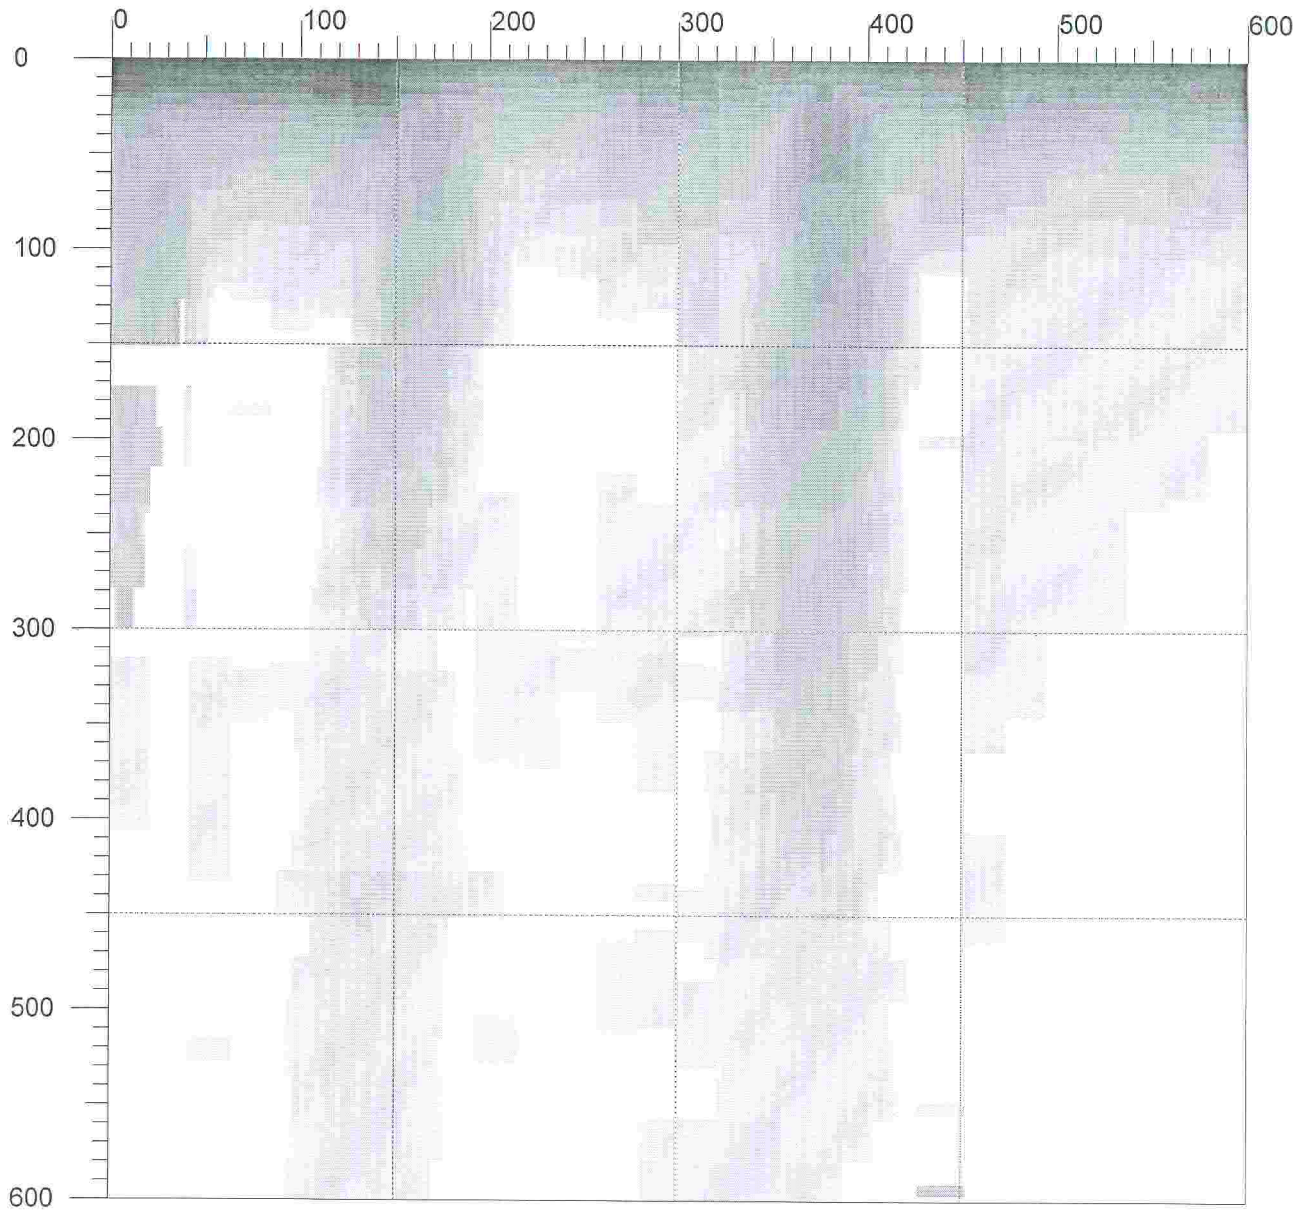
PAC28 - Trave fondazione - faccia laterale  
 ferri longitudinali: Ø14  
 staffe: Ø8/20"

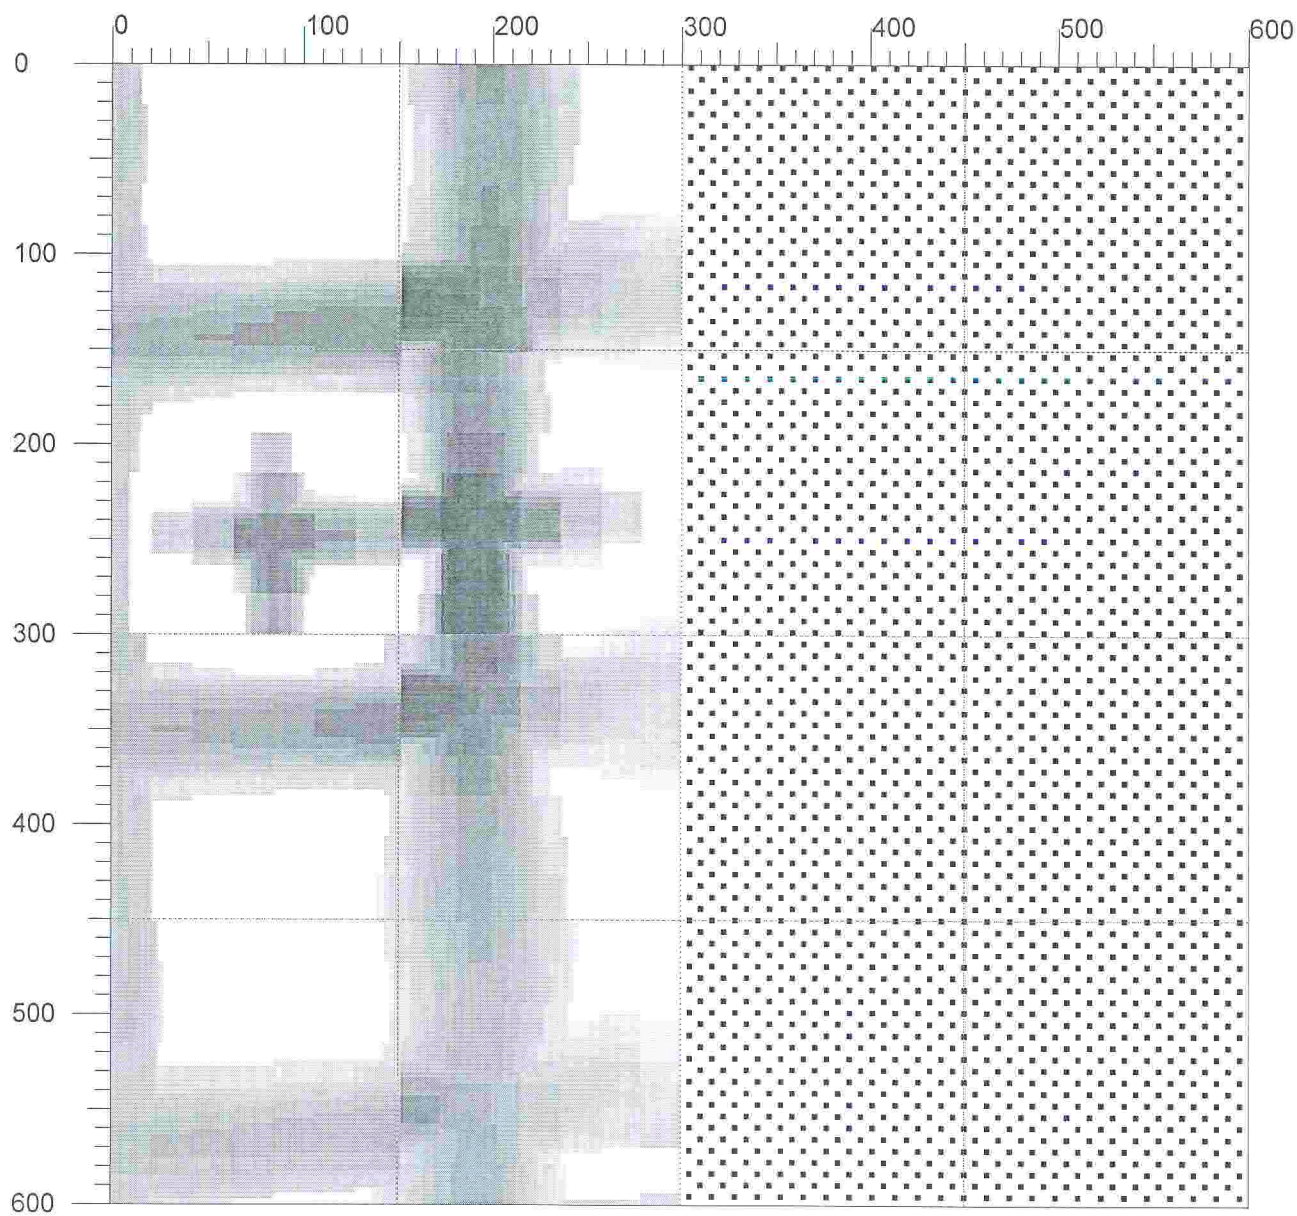
PAC32b - Pilastro piano terra - Setto (parte visibile)  
ferri longitudinali: n°4Ø16  
staffe: Ø8/20"

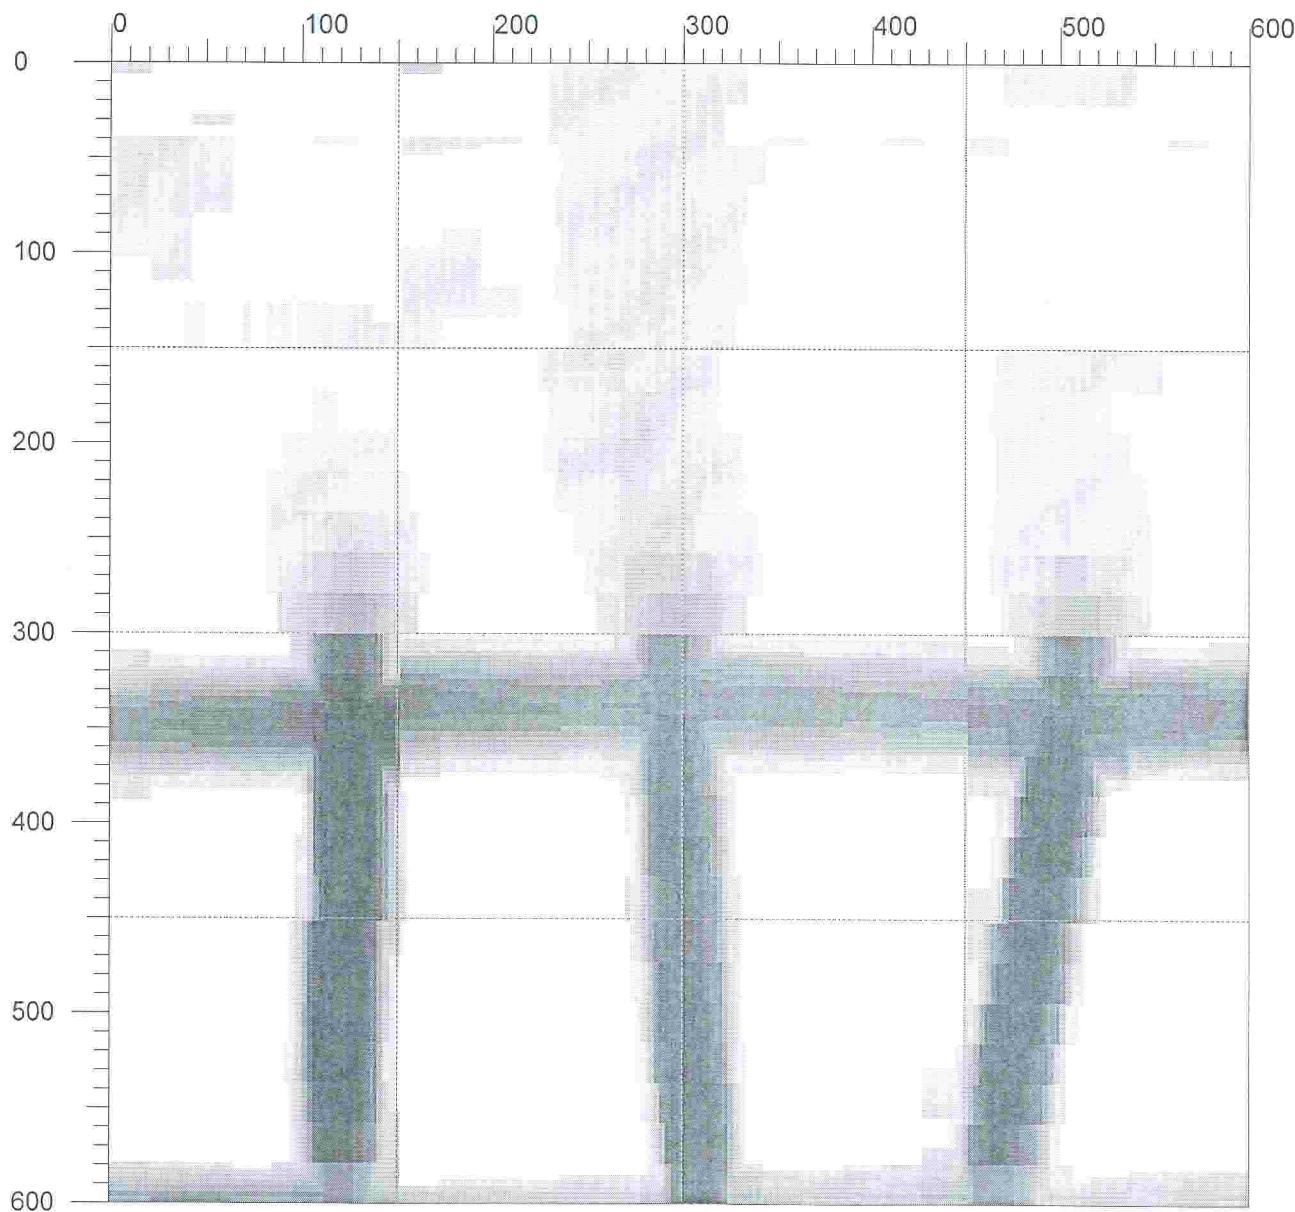
PAC33 - Trave fondazione - faccia superiore  
ferri longitudinali: Ø14  
staffe: Ø8/15"
