Comune di SANGINETO

**LAVORI DI ADEGUAMENTO SISMICO E DI
RIQUALIFICAZIONE DELL'EDIFICIO SCOLASTICO
COMUNALE SCUOLA MATERNA ED ELEMENTARE DI
VIALE MARIO ARAGONA IN SANGINETO LIDO**

PROGETTO ESECUTIVO

RELAZIONE SUL LIVELLO DI CONOSCENZA
E SULLA CLASSE D'USO ADOTTATA

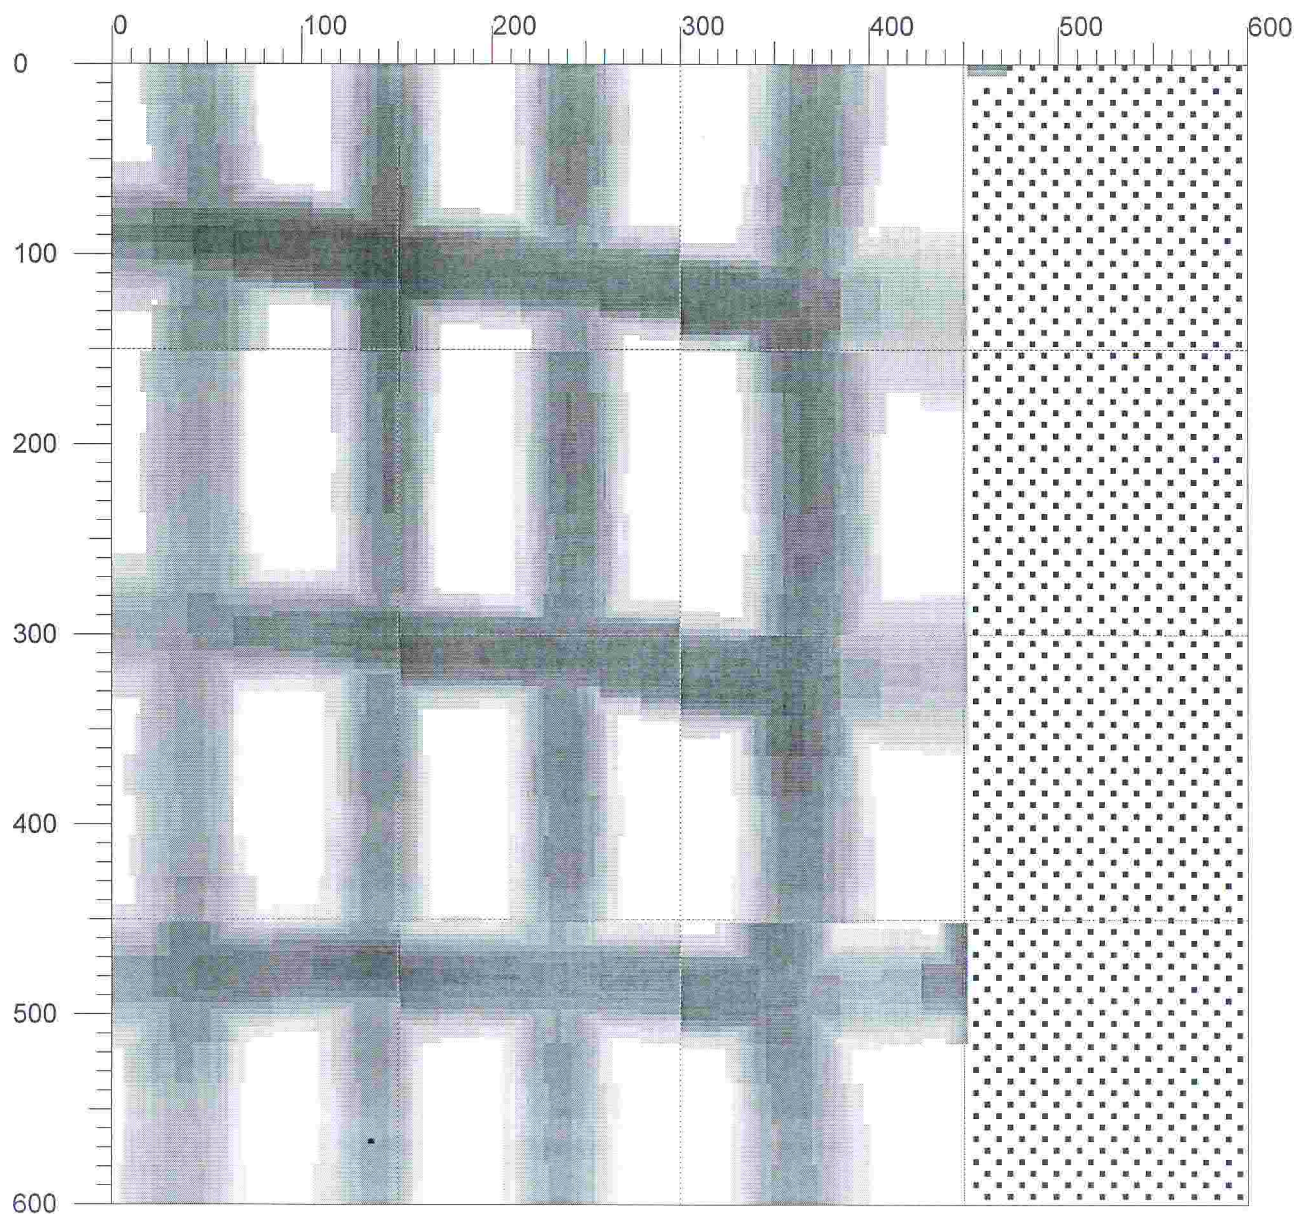
PAC1 - Pilastro piano terra
ferri longitudinali: n°4Ø16
staffe: Ø8/20"

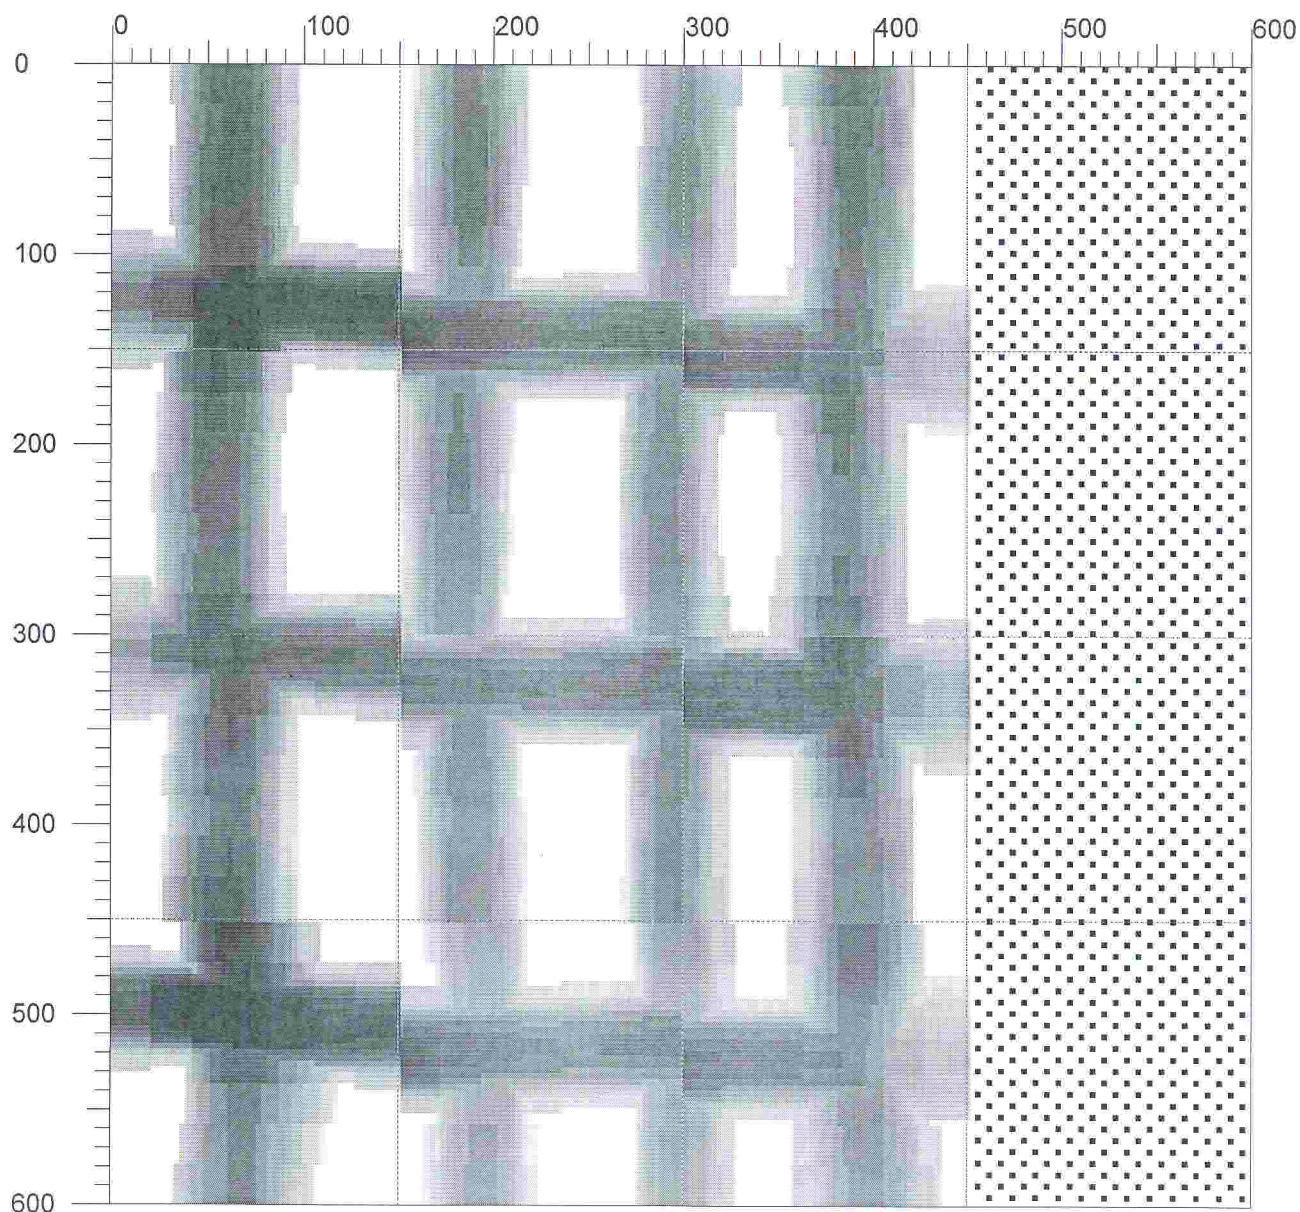
PAC2 - Pilastro piano terra
ferri longitudinali: n°4Ø16
staffe: Ø8/20"

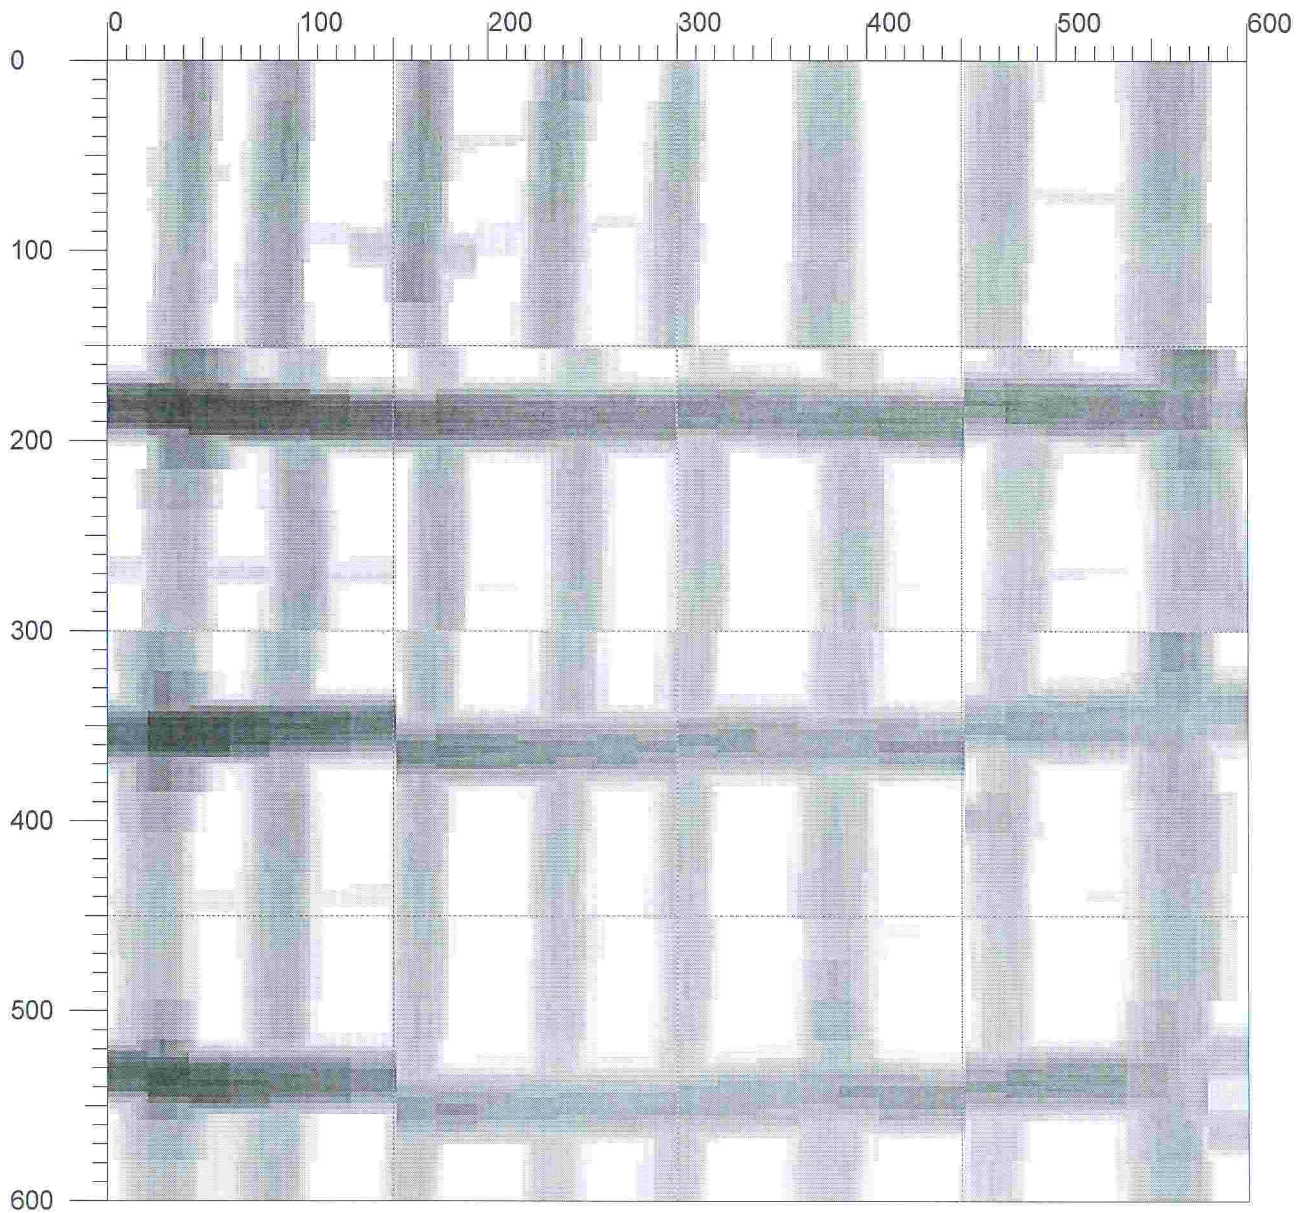
PAC4 - Trave piano terra
ferri longitudinali: n°8Ø12
staffe: Ø8/20"

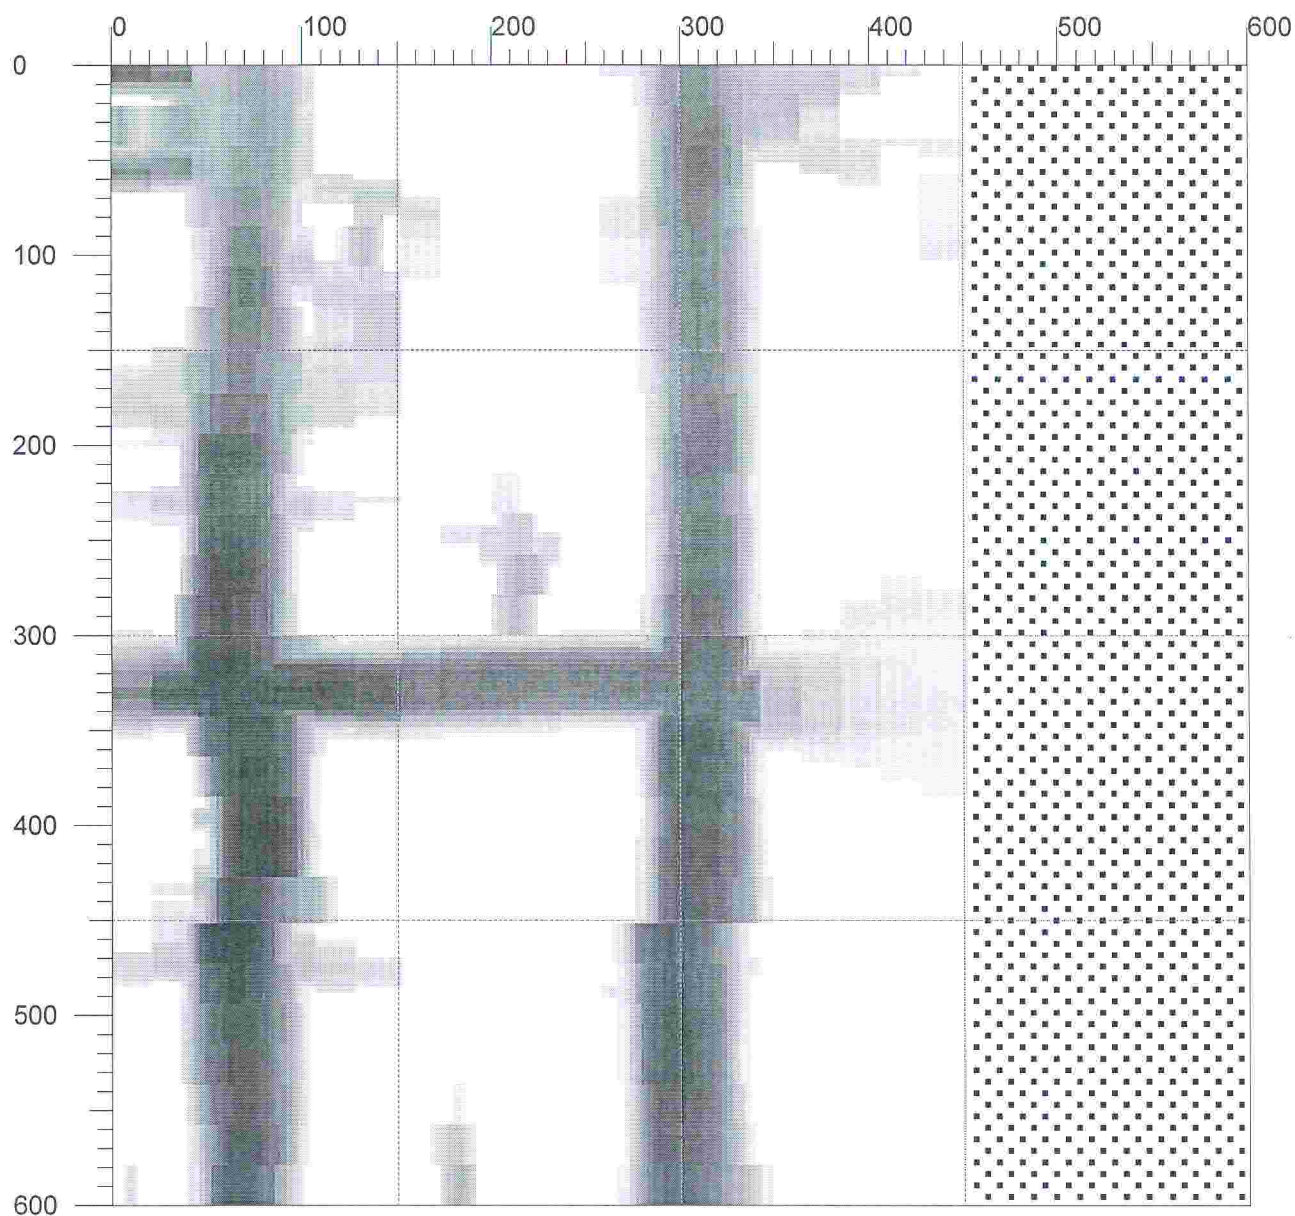
PAC5 - Trave piano primo
 ferri longitudinali: n°2Ø14
 staffe: Ø8/30"

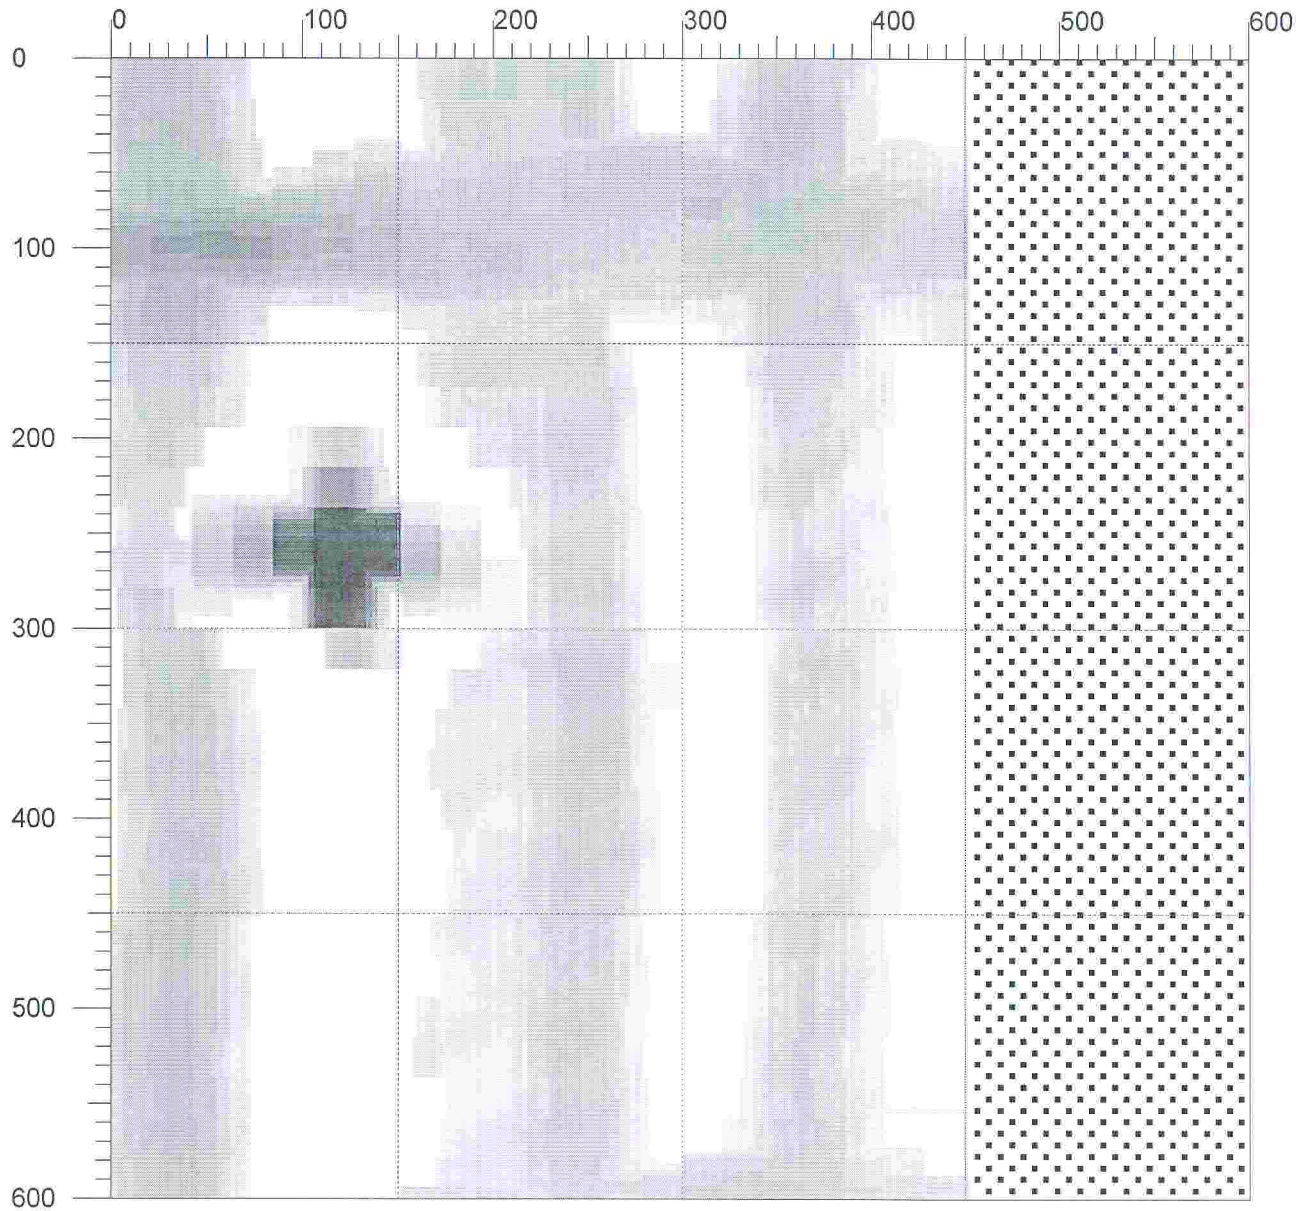
PAC6 - Pilastro piano primo
ferri longitudinali: n°3Ø16
staffe: Ø8/50"

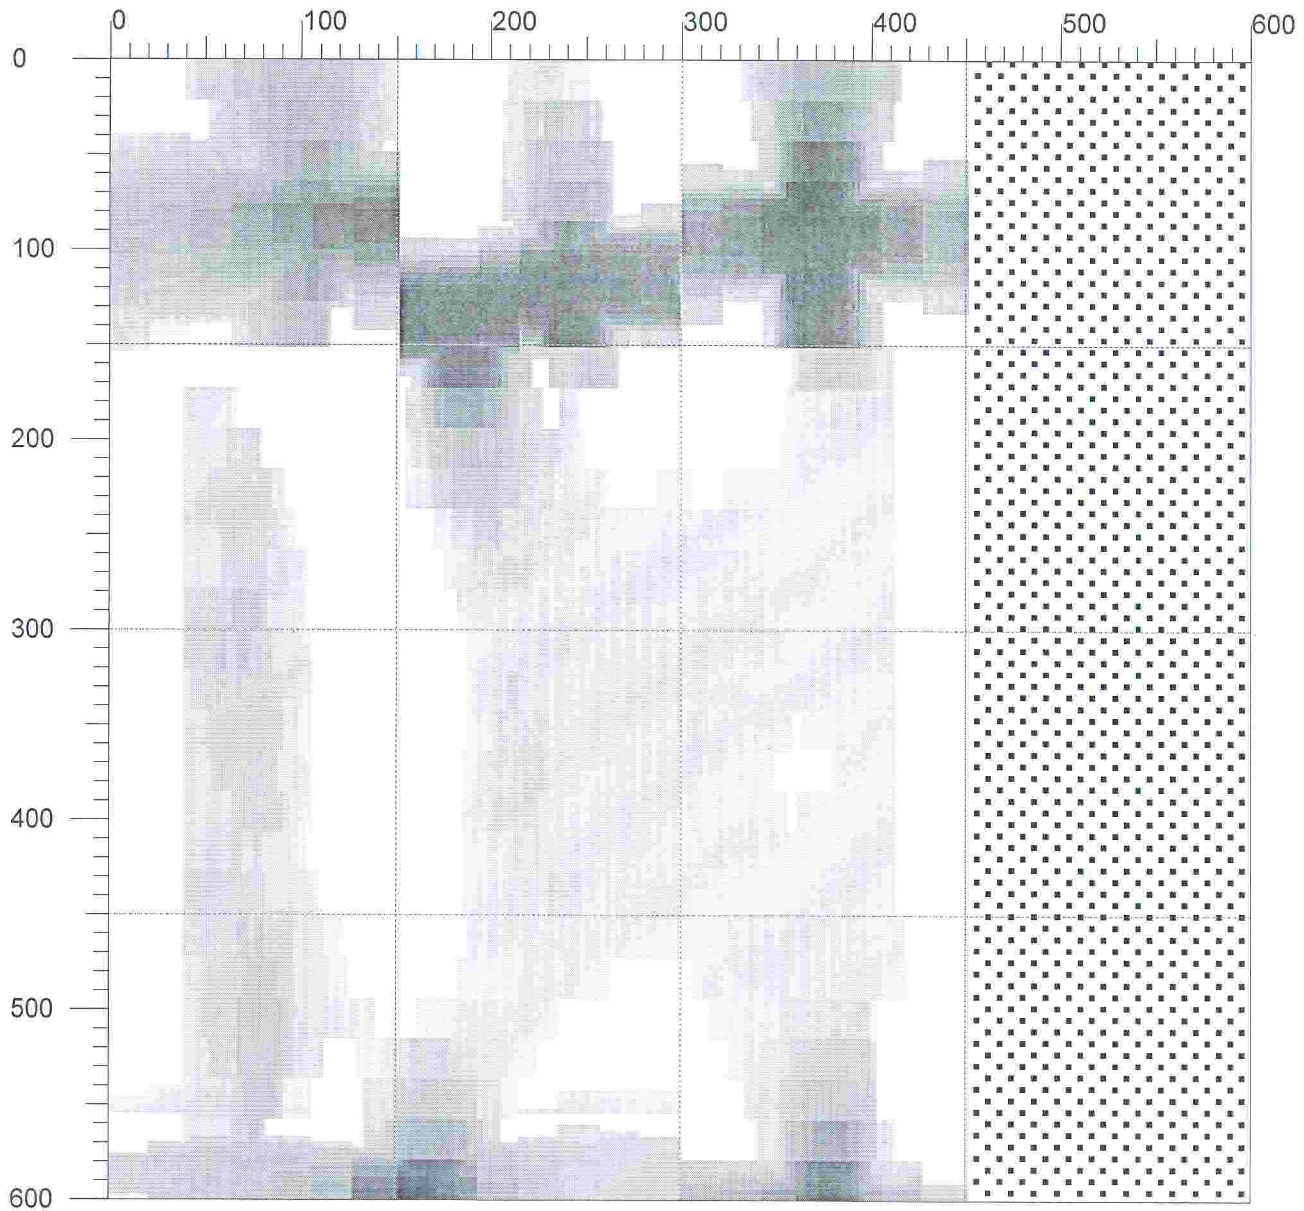
PAC7 - Pilastro piano primo
 ferri longitudinali: n°3Ø16
 staffe: Ø8/50"

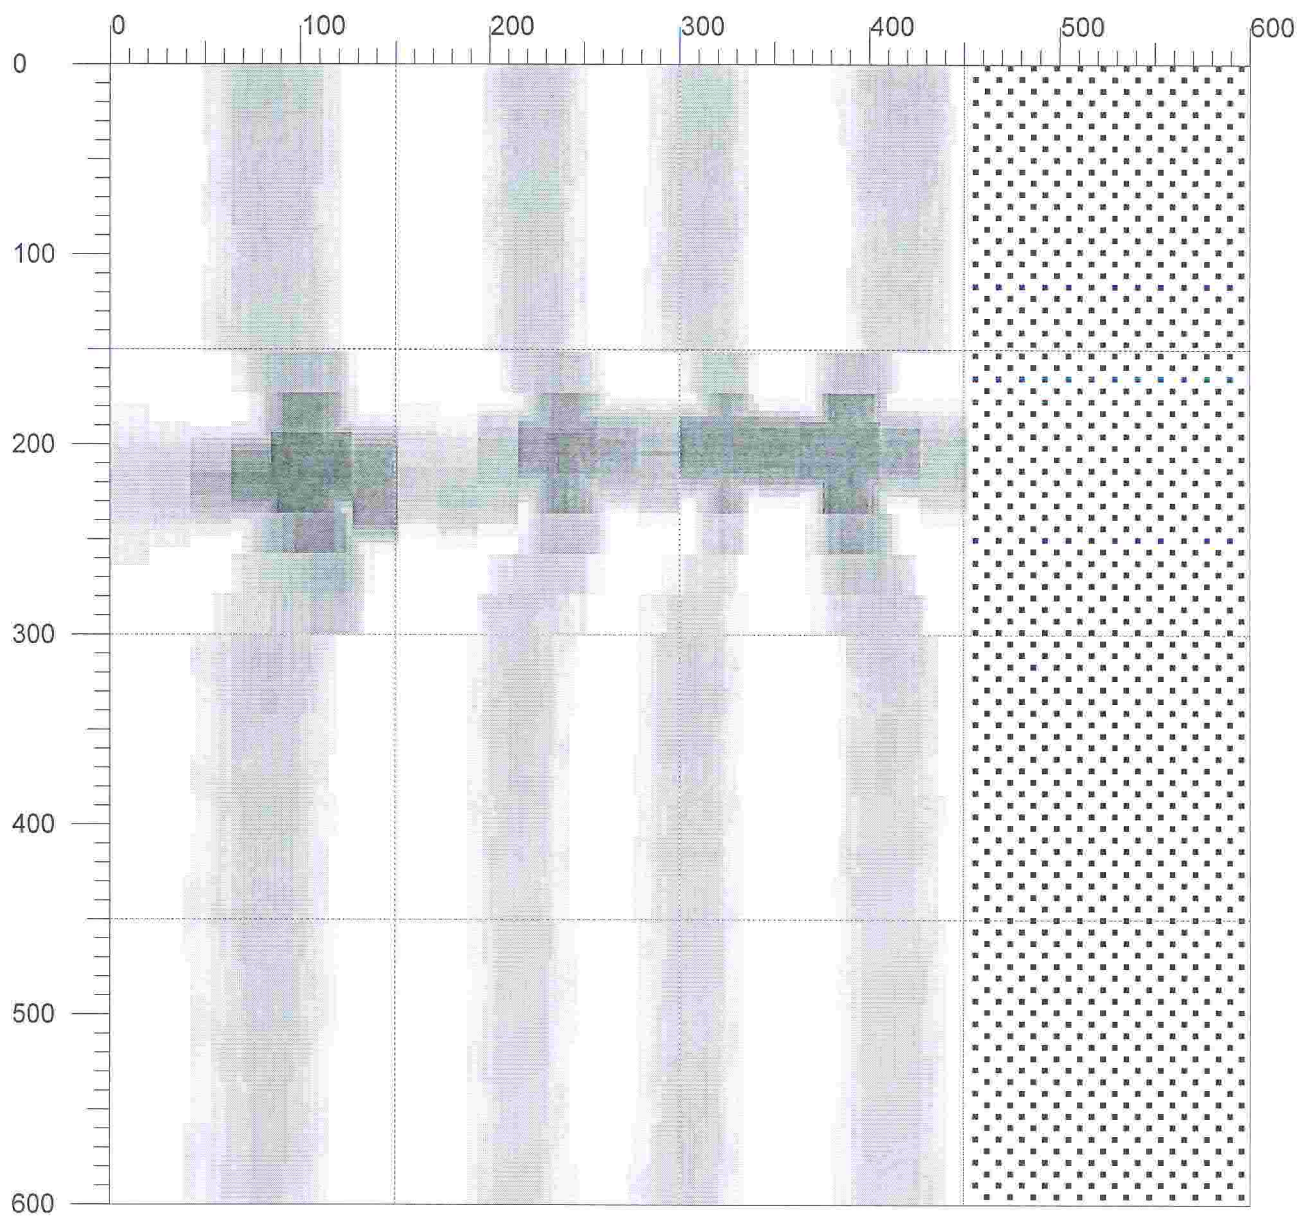
PAC8 - Pilastro piano primo
ferri longitudinali: n°4Ø14
staffe: Ø8/50"

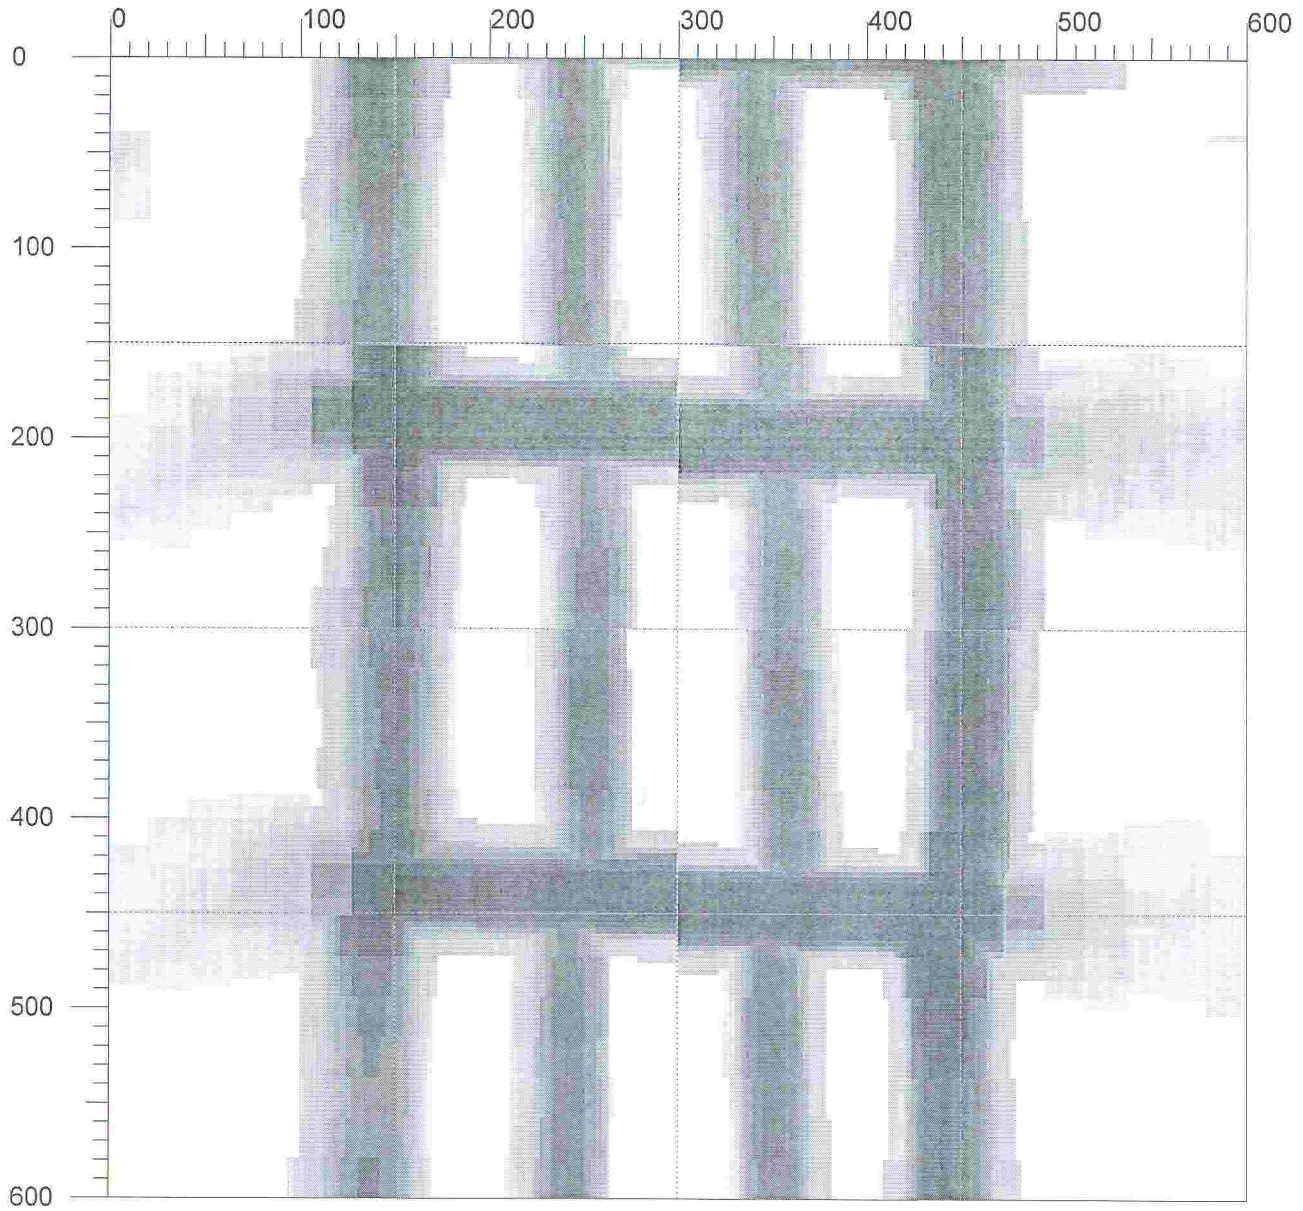
PAC9 - Pilastro piano primo
ferri longitudinali: n°4Ø14
staffe: Ø8/25"

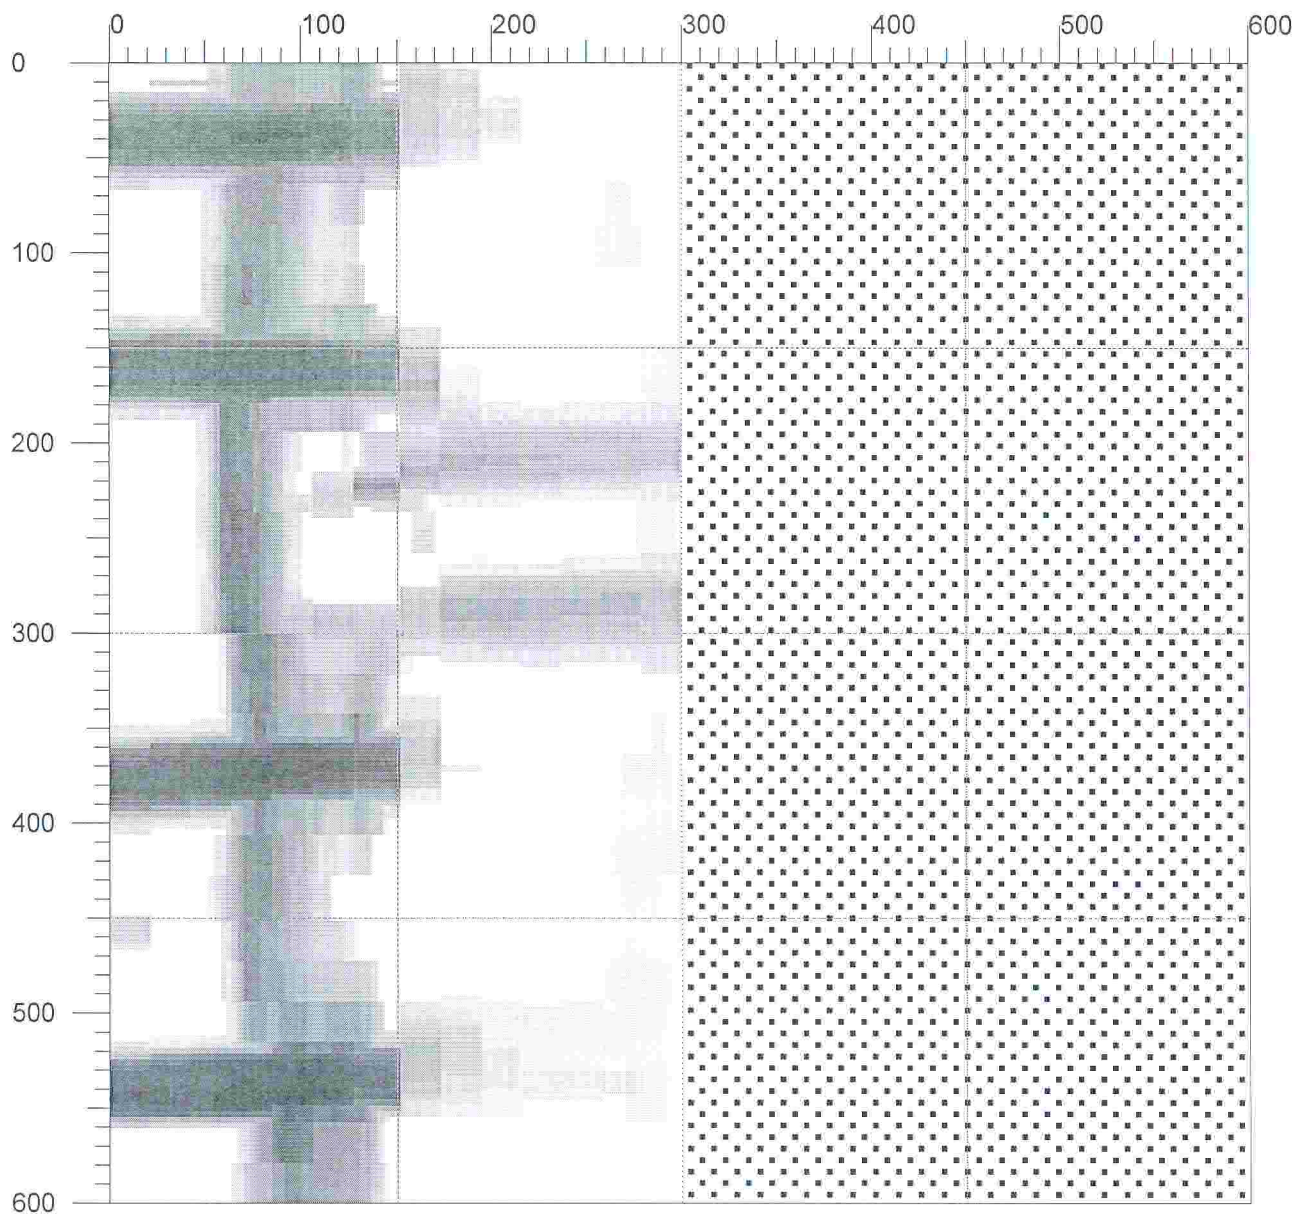
PAC10b - Trave piano primo
ferri longitudinali: n°7Ø12
staffe: Ø8/20"

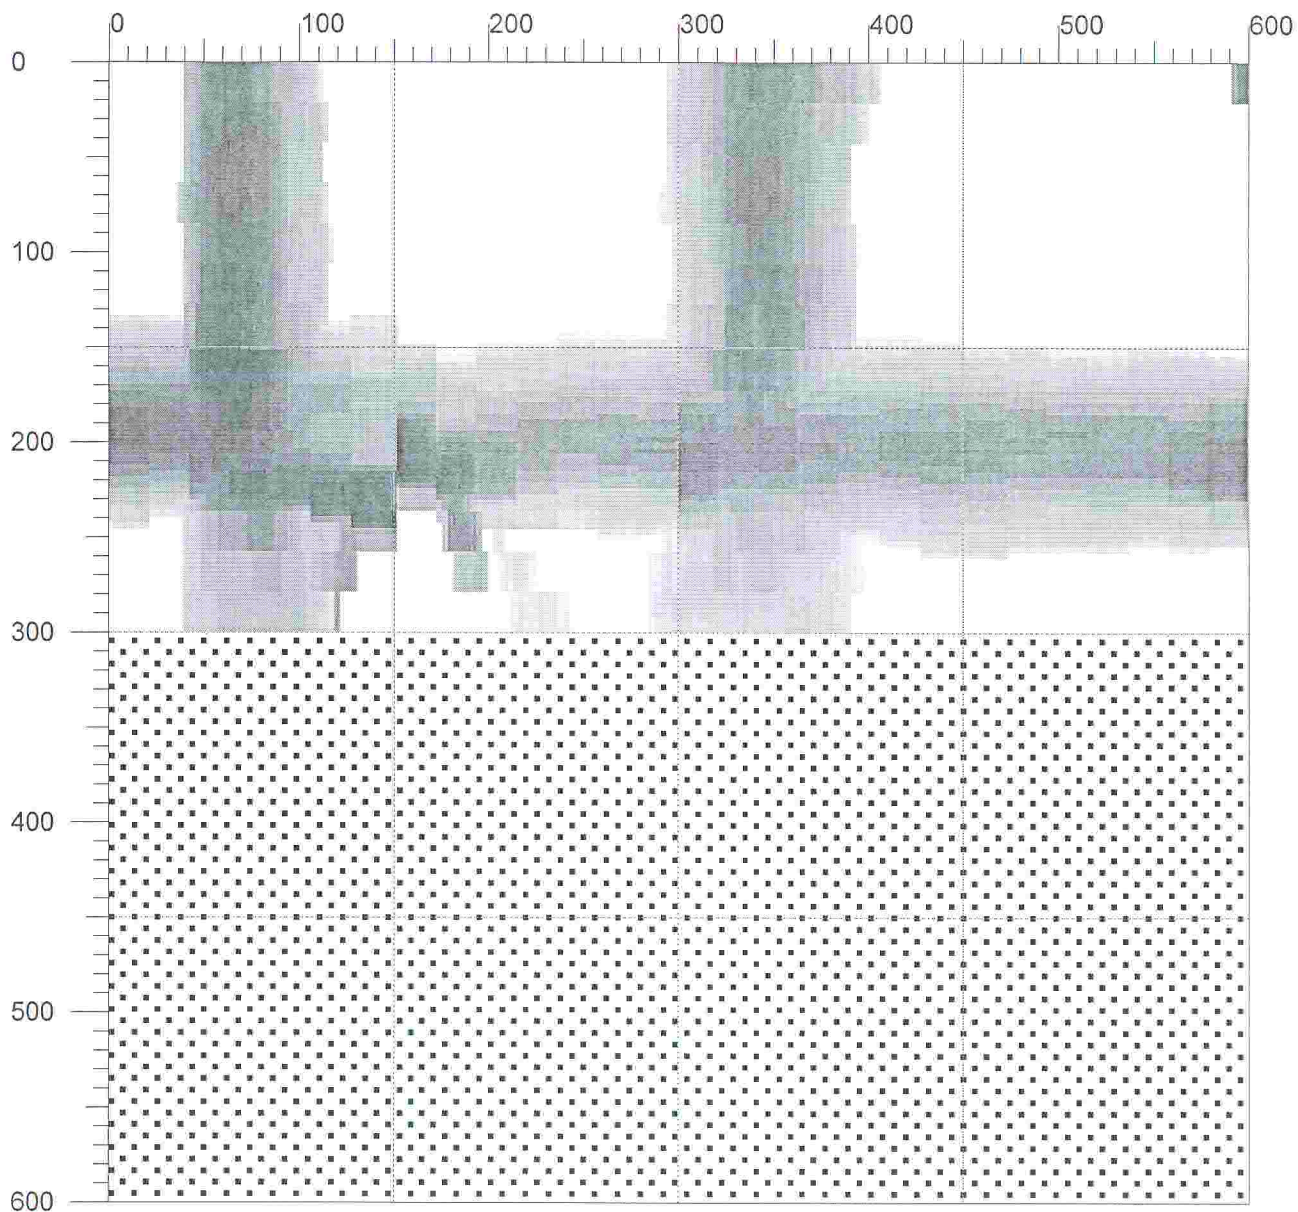
PAC11 - Trave piano primo - faccia laterale
 ferri longitudinali: Ø14
 staffe: Ø8/25"

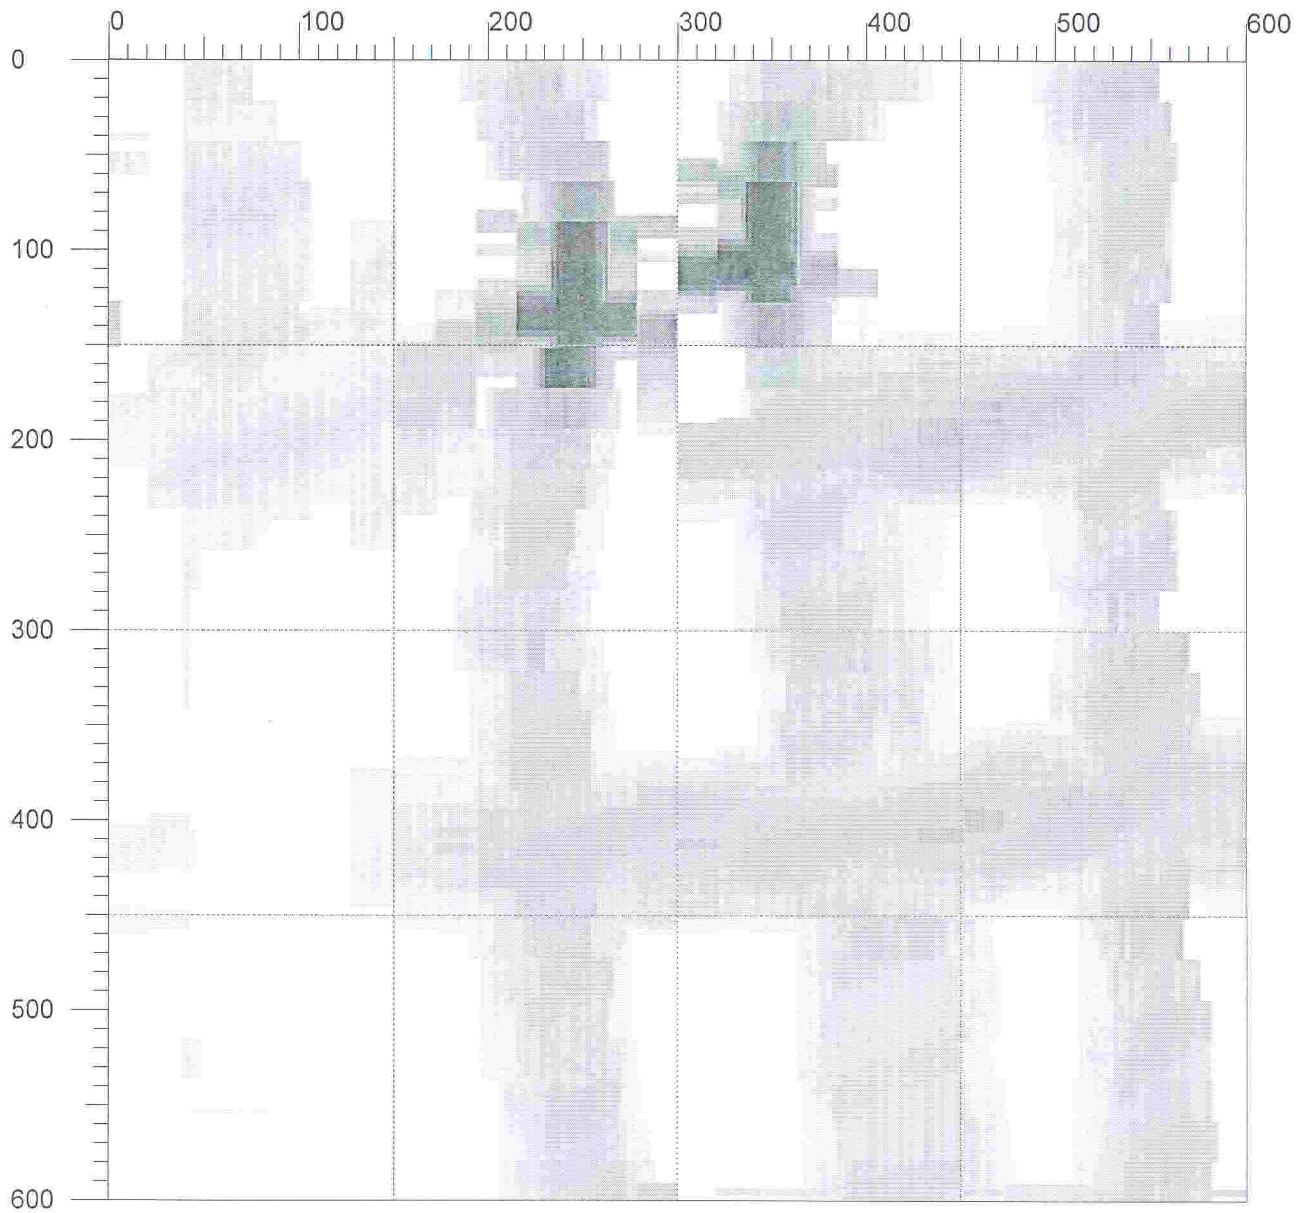
PAC12 - Pilastro piano primo
ferri longitudinali: n°3Ø16
staffe: Ø8/20"

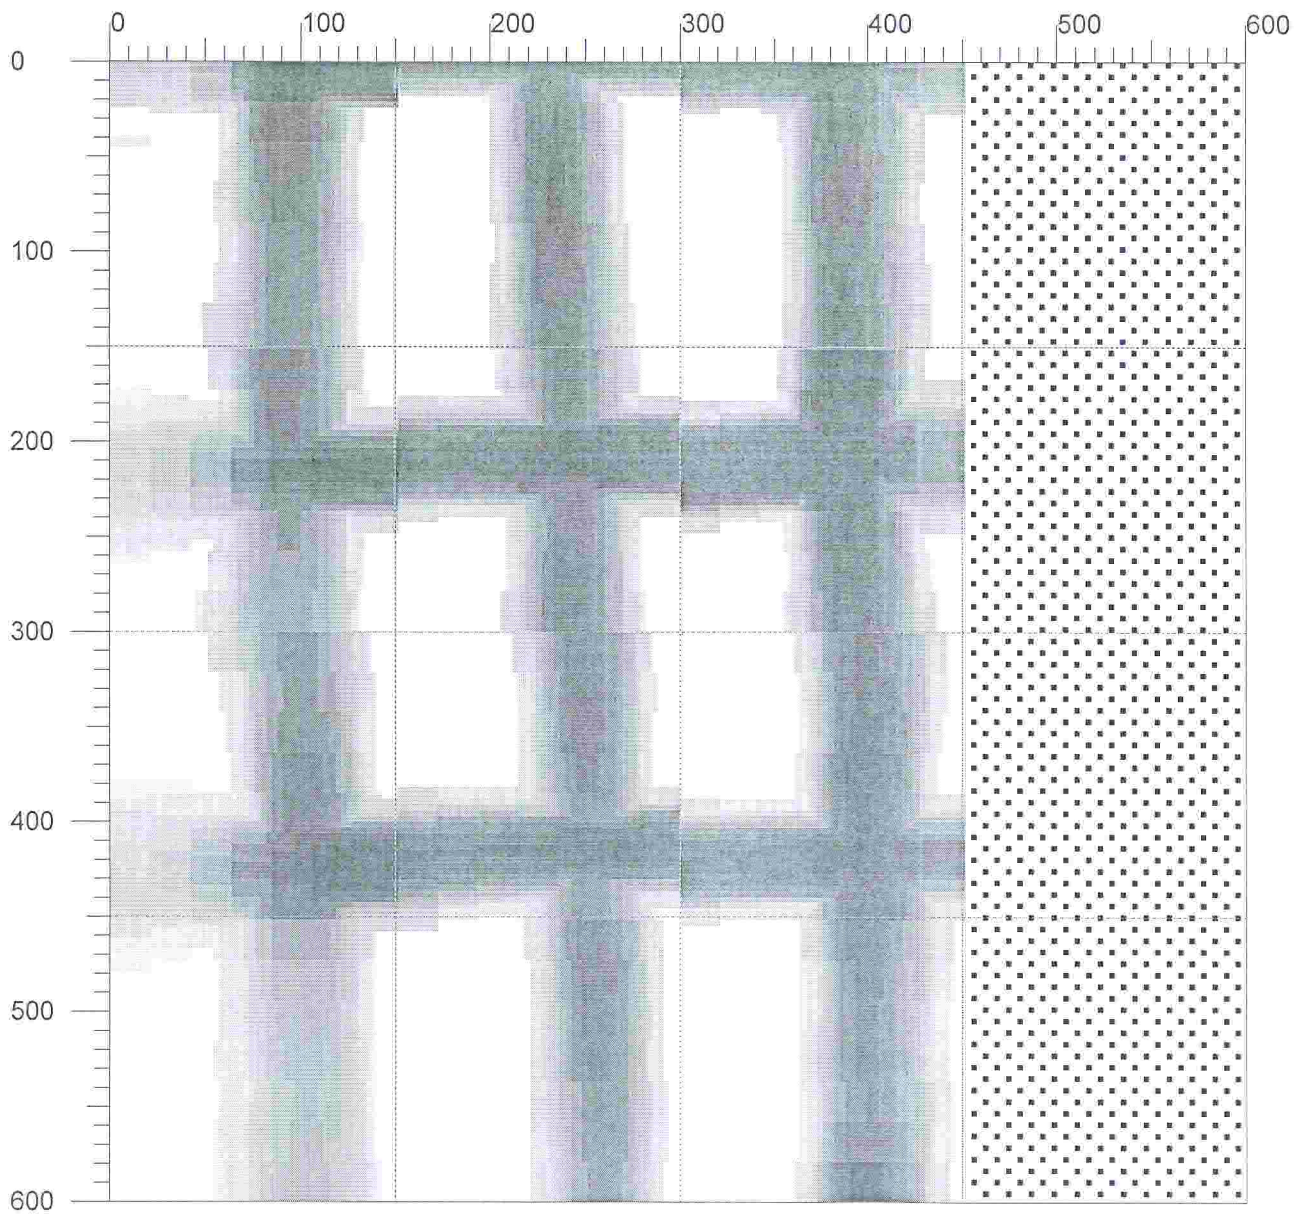
PAC13 - Pilastro piano primo
ferri longitudinali: n°3Ø16
staffe: Ø8/20"

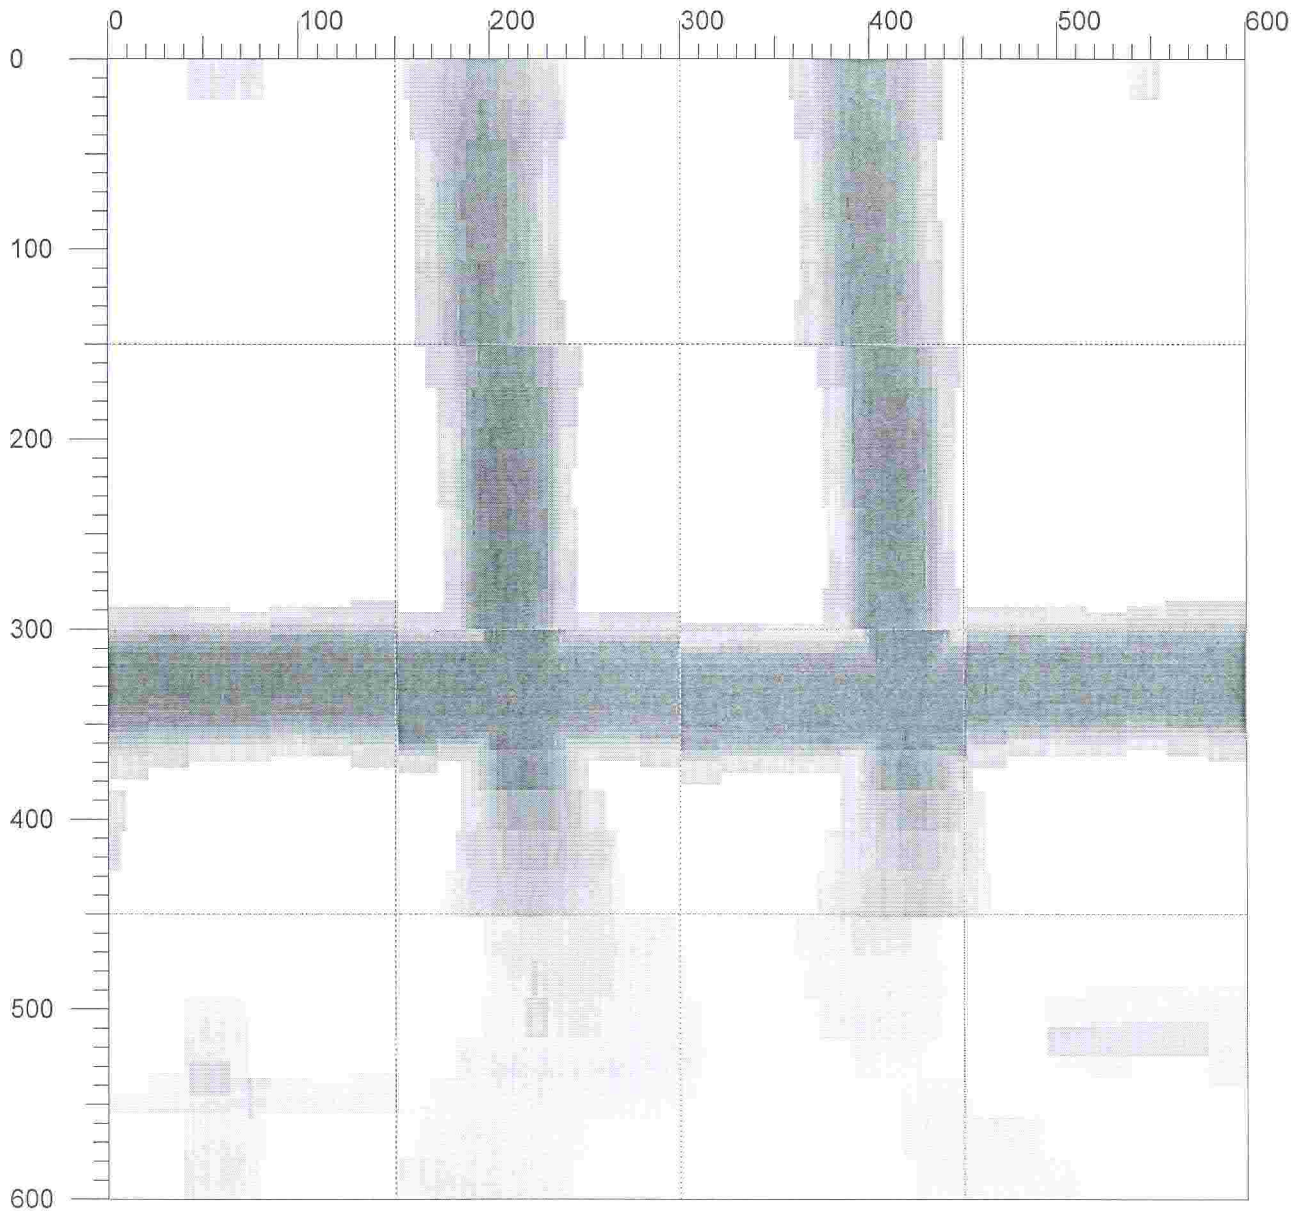
PAC14 - Trave piano primo - faccia laterale
 ferri longitudinali: Ø14
 staffe: Ø8/20"

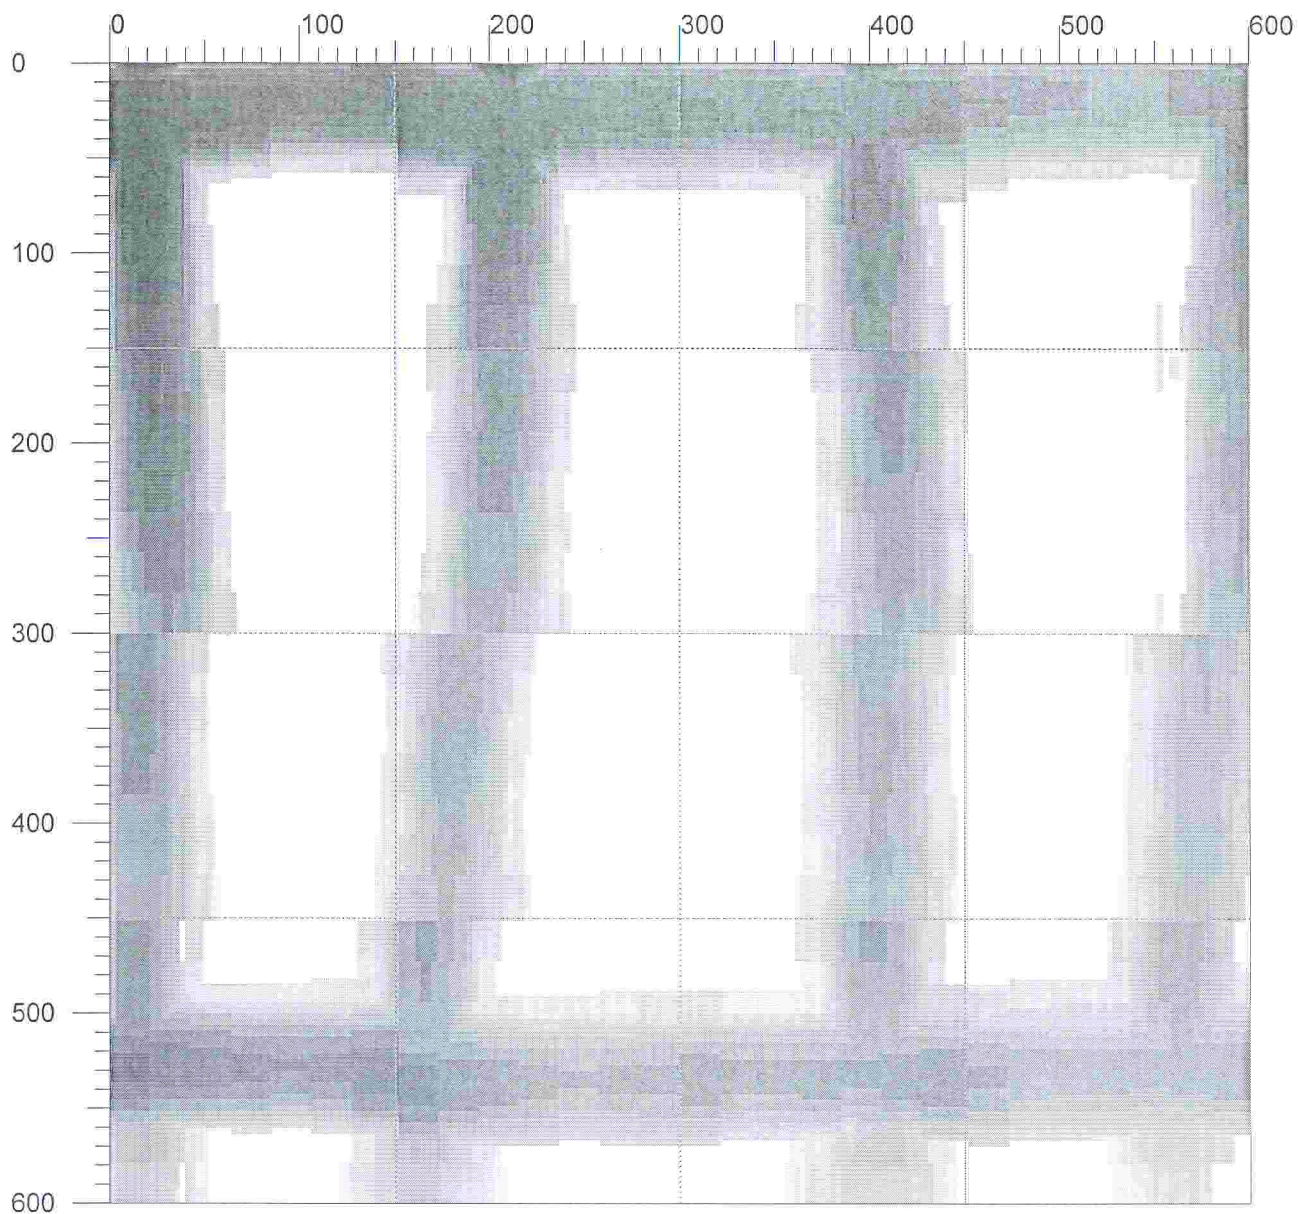
PAC15 - Trave piano terra - faccia laterale
 ferri longitudinali: $\varnothing 16$
 staffe: $\varnothing 8/20''$
