Comune di SANGINETO

**LAVORI DI ADEGUAMENTO SISMICO E DI
RIQUALIFICAZIONE DELL'EDIFICIO SCOLASTICO
COMUNALE SCUOLA MATERNA ED ELEMENTARE DI
VIALE MARIO ARAGONA IN SANGINETO LIDO**

PROGETTO ESECUTIVO

RELAZIONE SUL LIVELLO DI CONOSCENZA
E SULLA CLASSE D'USO ADOTTATA

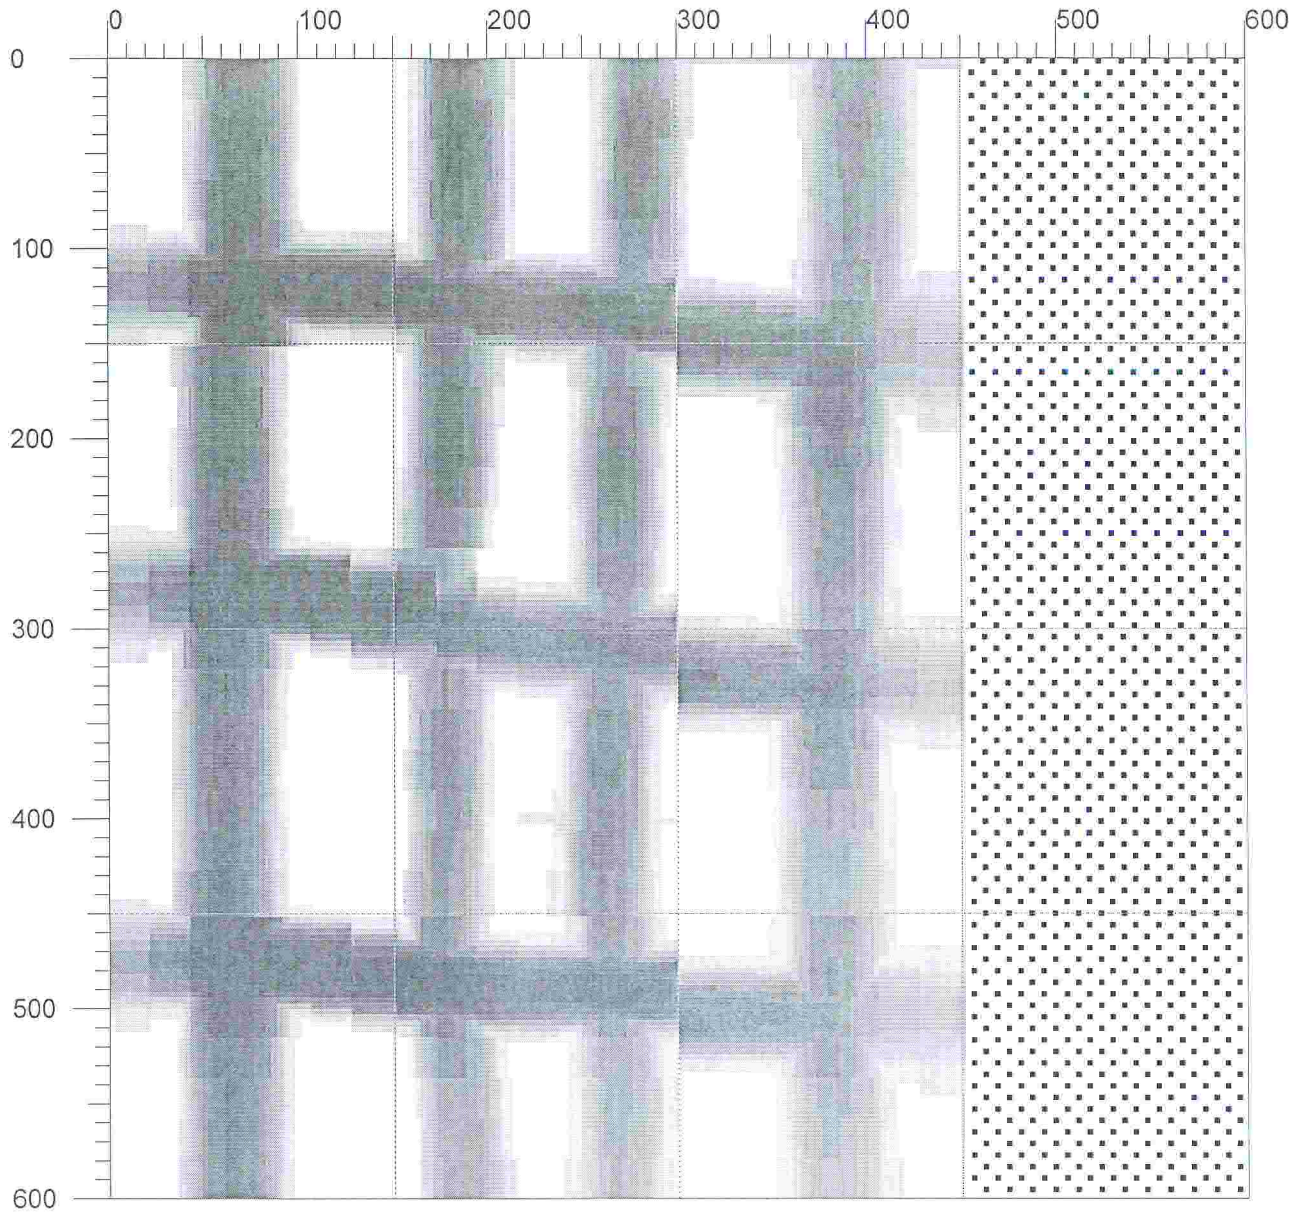
PAC16 - Pilastro piano terra
 ferri longitudinali: n°4Ø16
 staffe: Ø8/15"

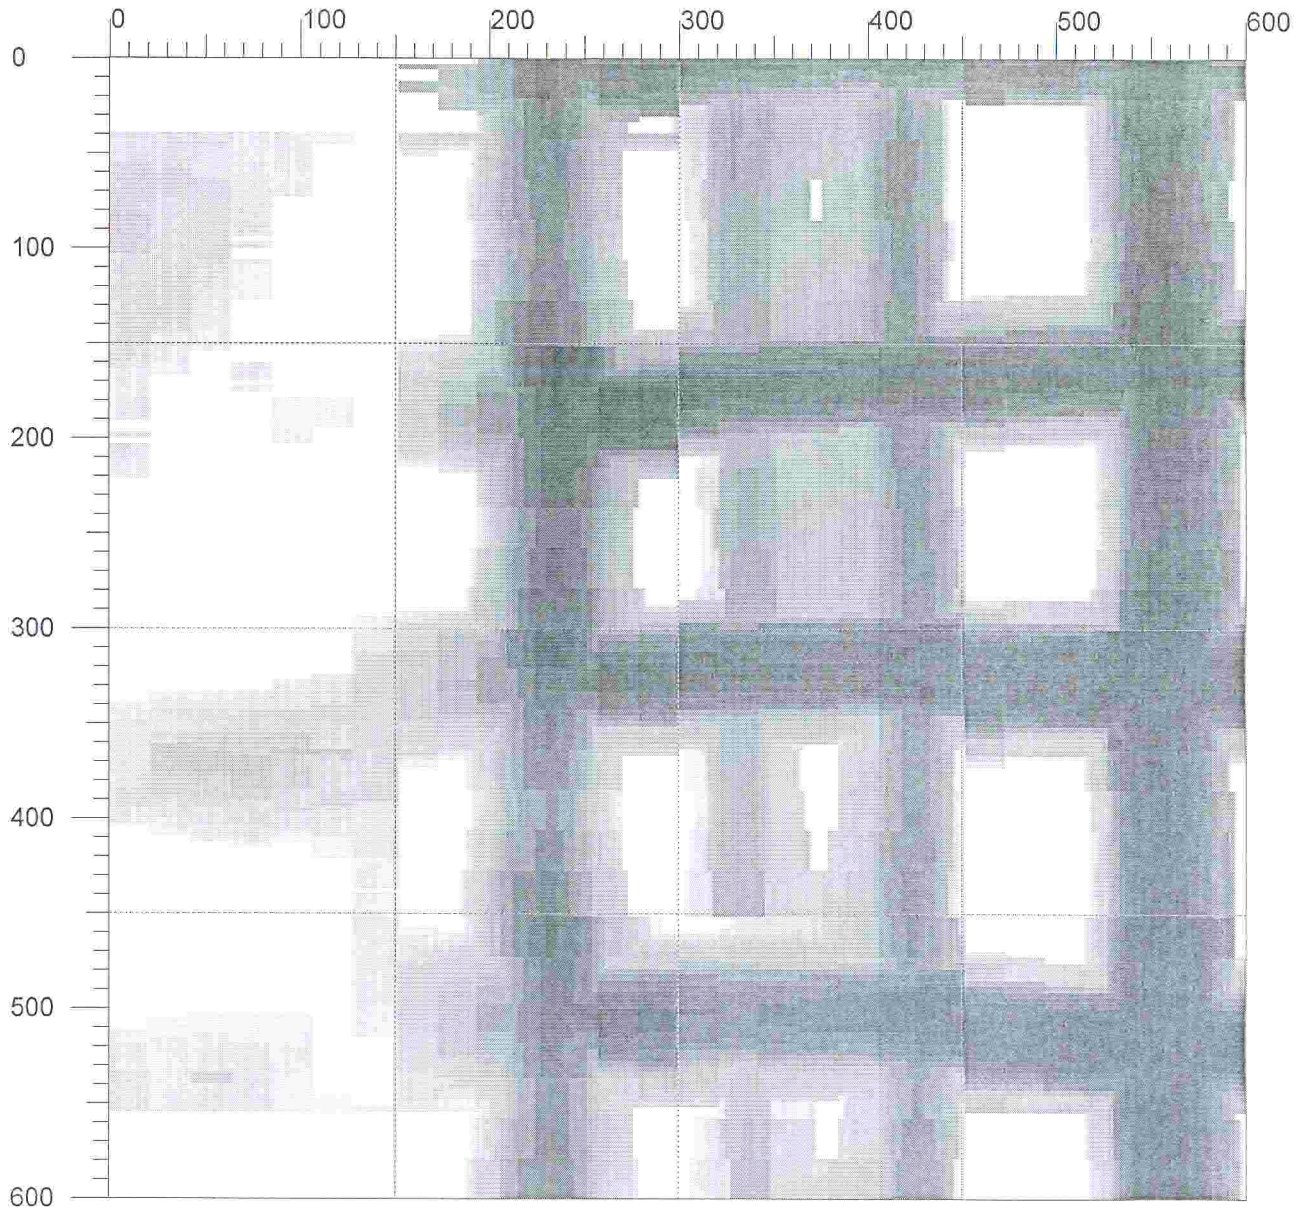
PAC17 - Pilastro piano terra
ferri longitudinali: n°4Ø16
staffe: Ø8/15"

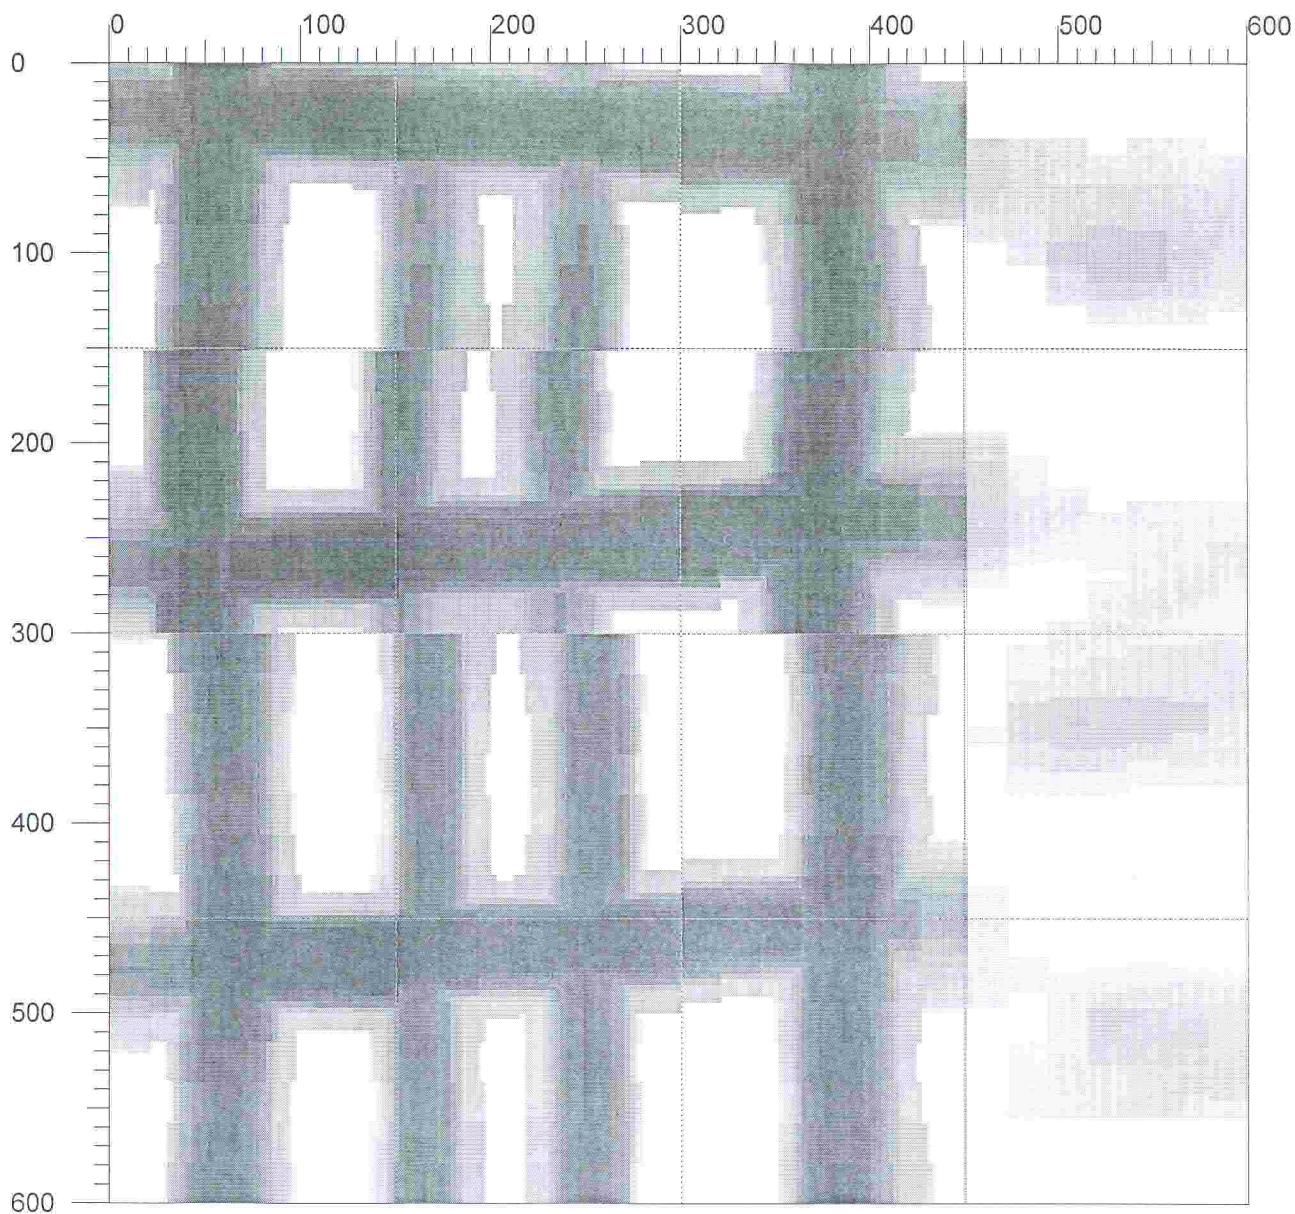
PAC18 - Pilastro piano terra
ferri longitudinali: n°4Ø16
staffe: Ø8/20"

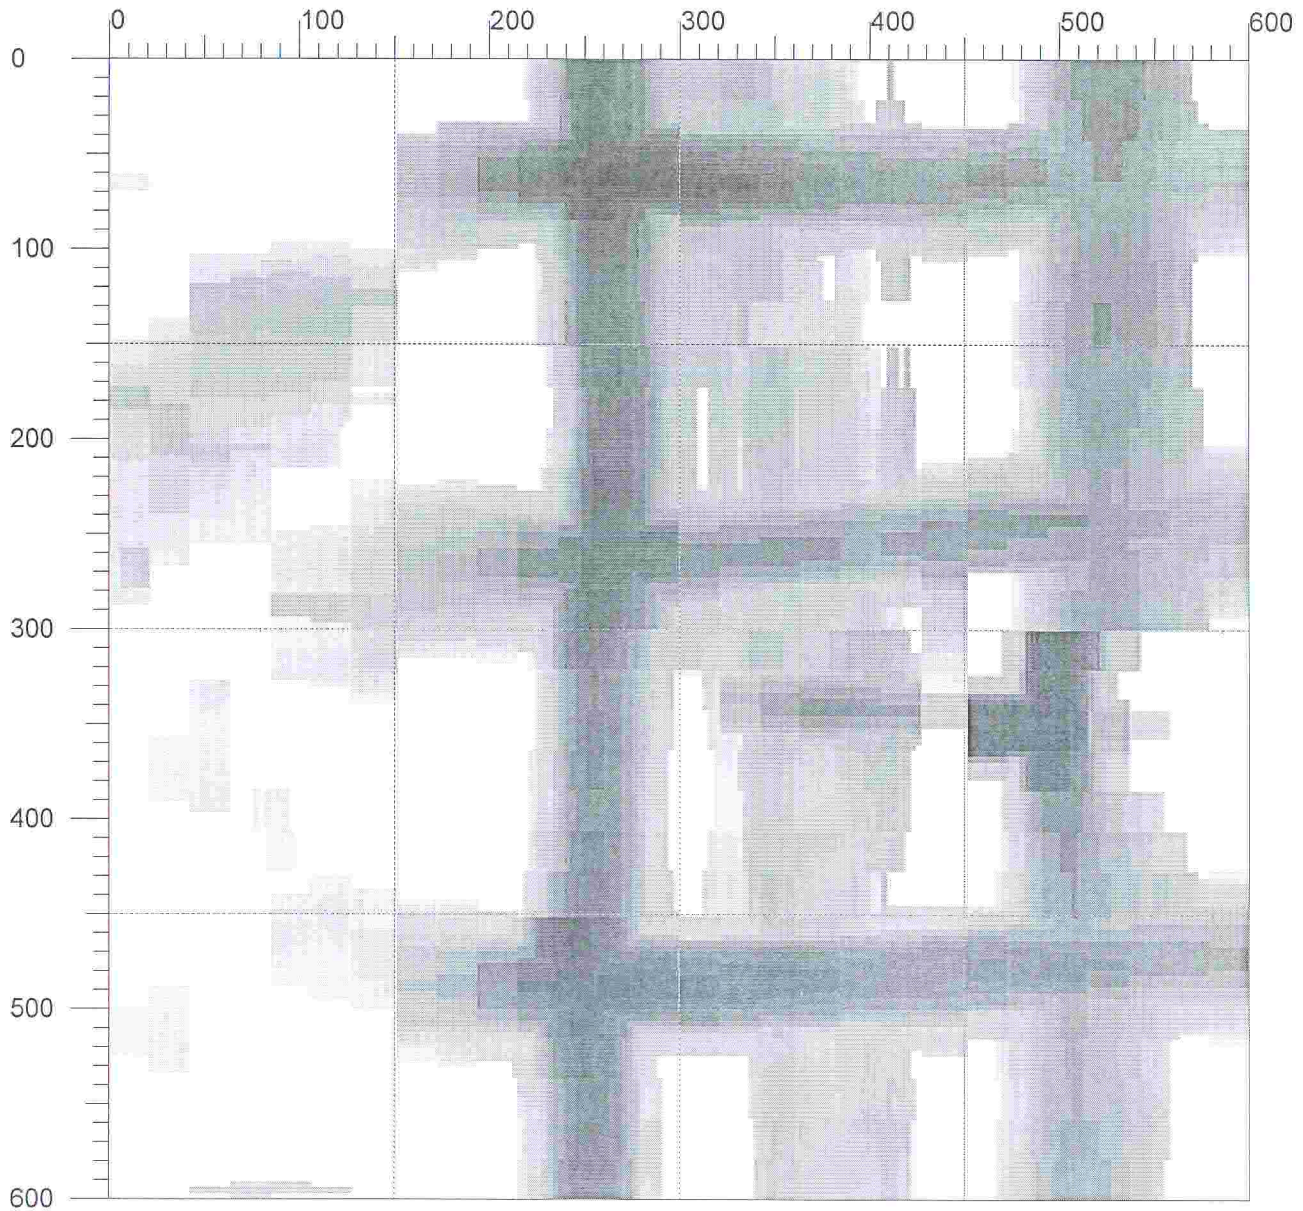
PAC19 - Pilastro piano terra
ferri longitudinali: n°4Ø16
staffe: Ø8/20"

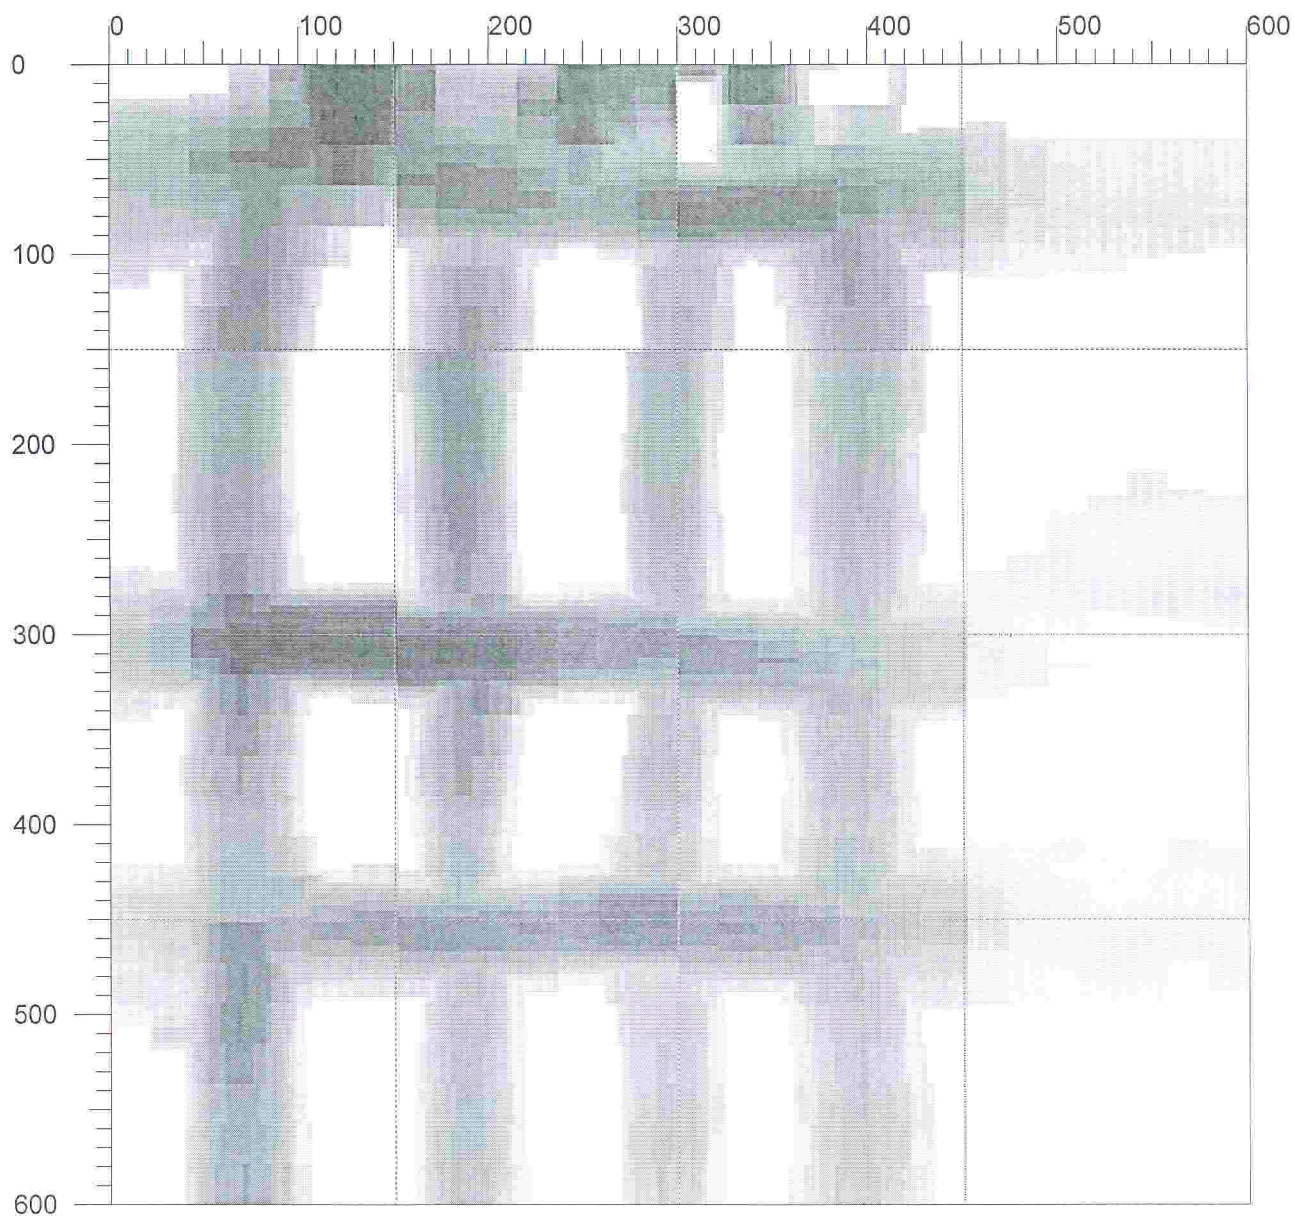
PAC20 - Pilastro piano terra
 ferri longitudinali: n°4Ø16
 staffe: Ø8/20"

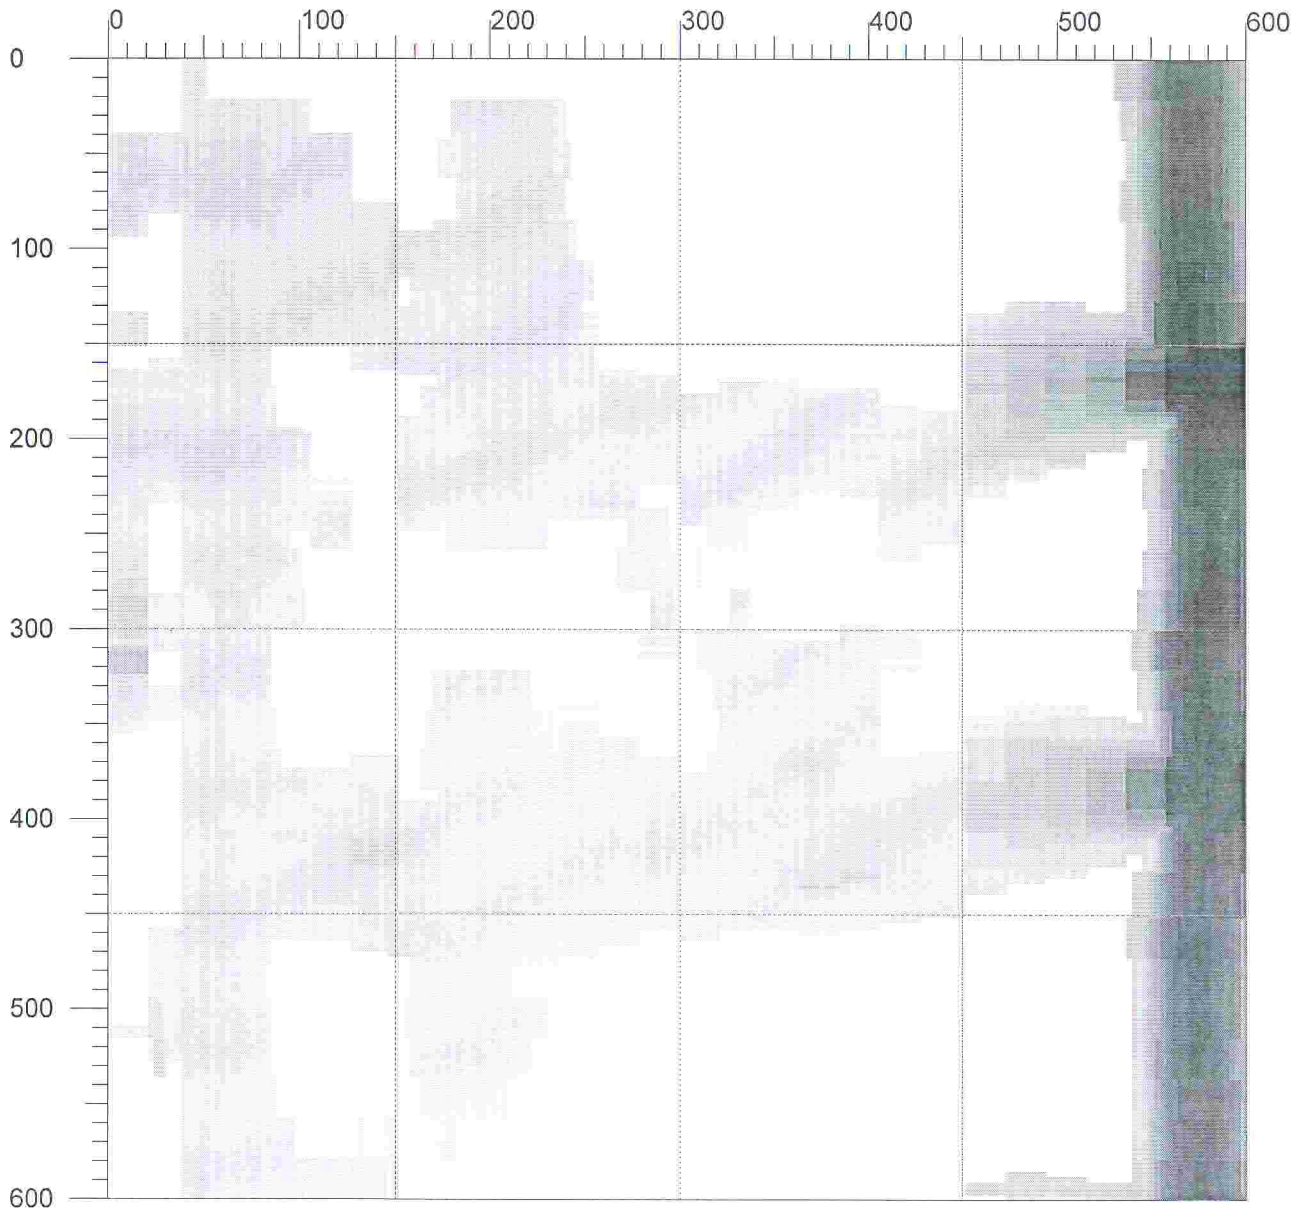
PAC22a - Pilastro piano terra
ferri longitudinali: n°4Ø16
staffe: Ø8/20"

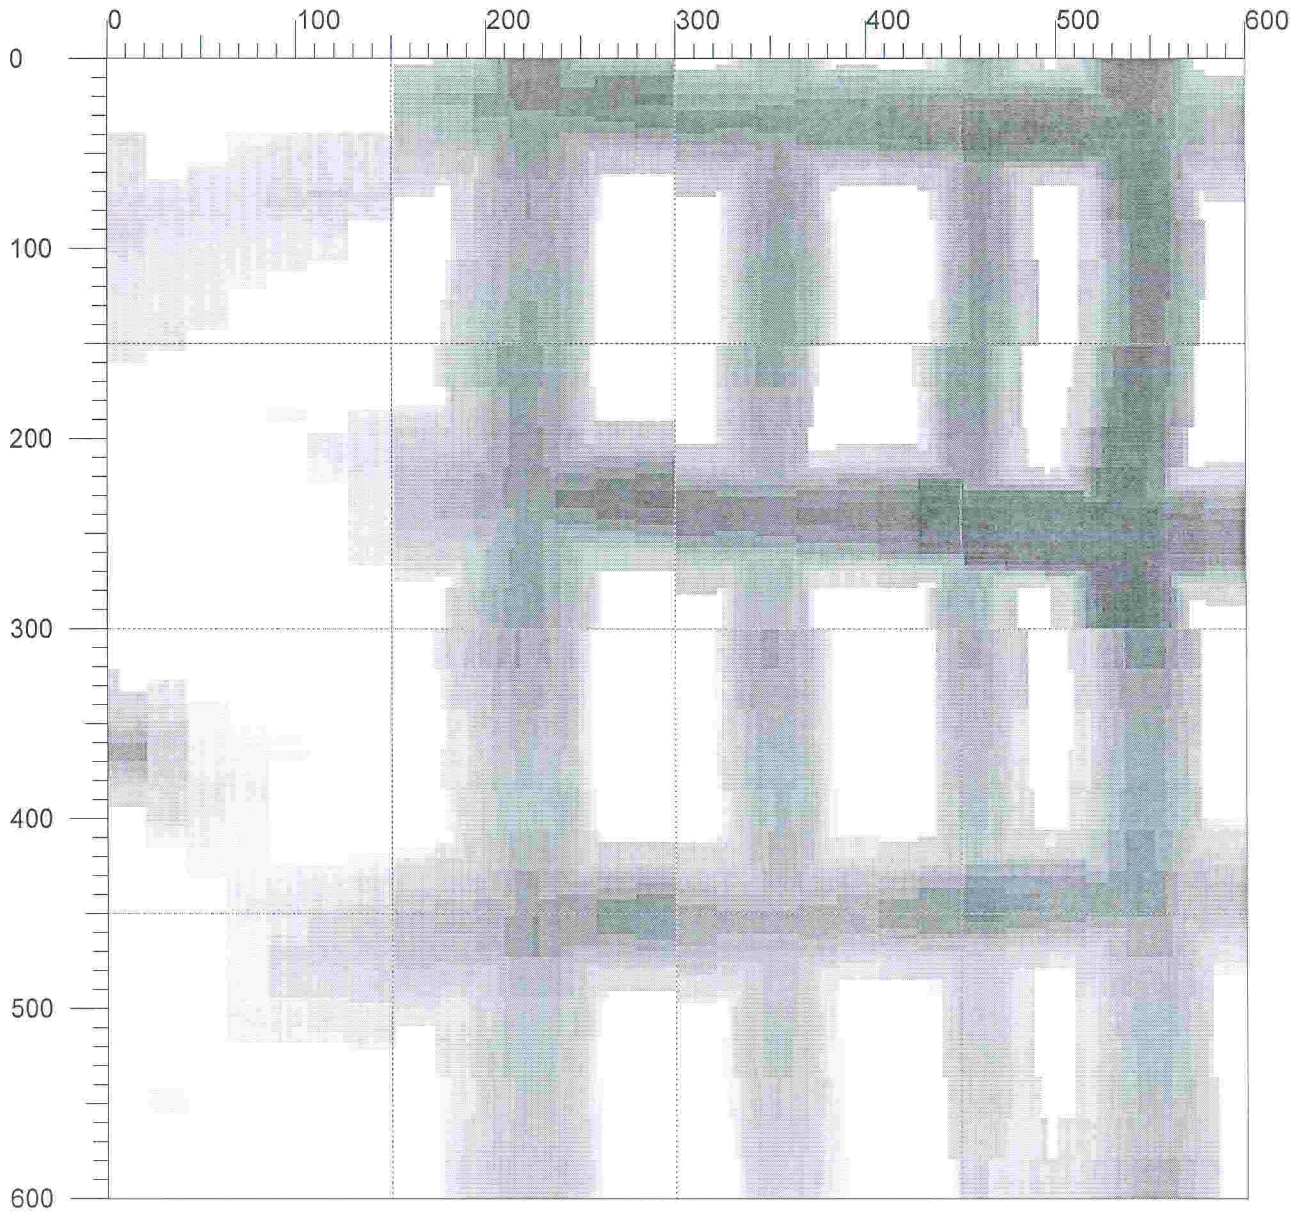
PAC23 - Pilastro piano terra
 ferri longitudinali: n°4Ø16
 staffe: Ø8/20"

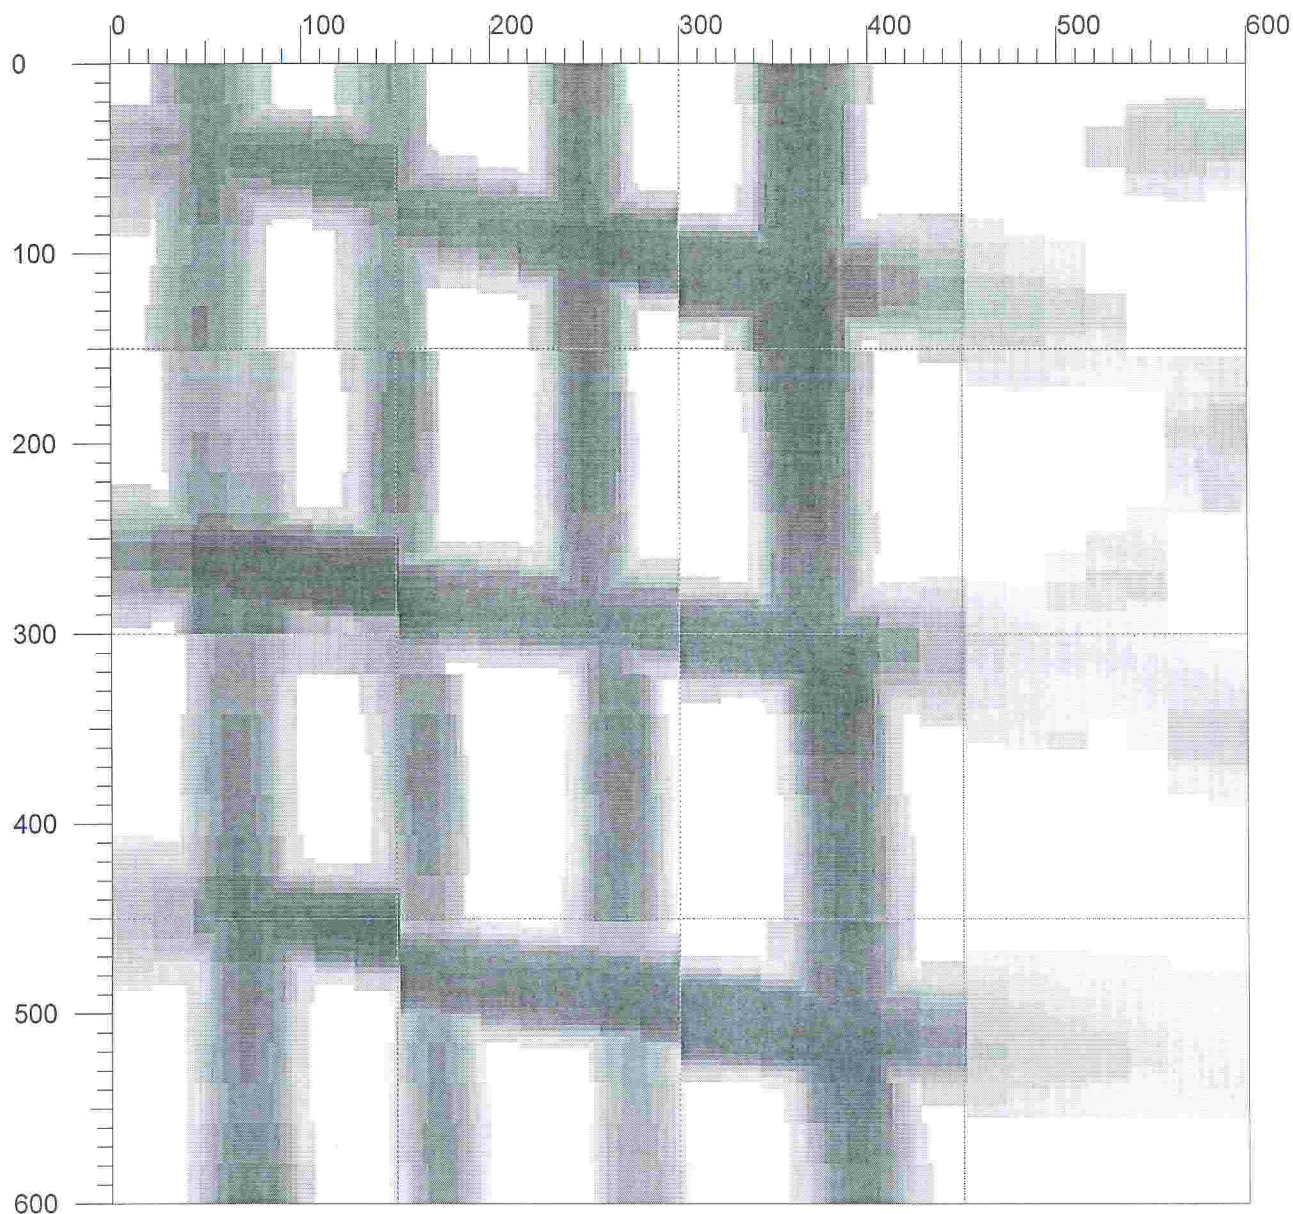
PAC24 - Pilastro piano terra
ferri longitudinali: n°4Ø16
staffe: Ø8/20''

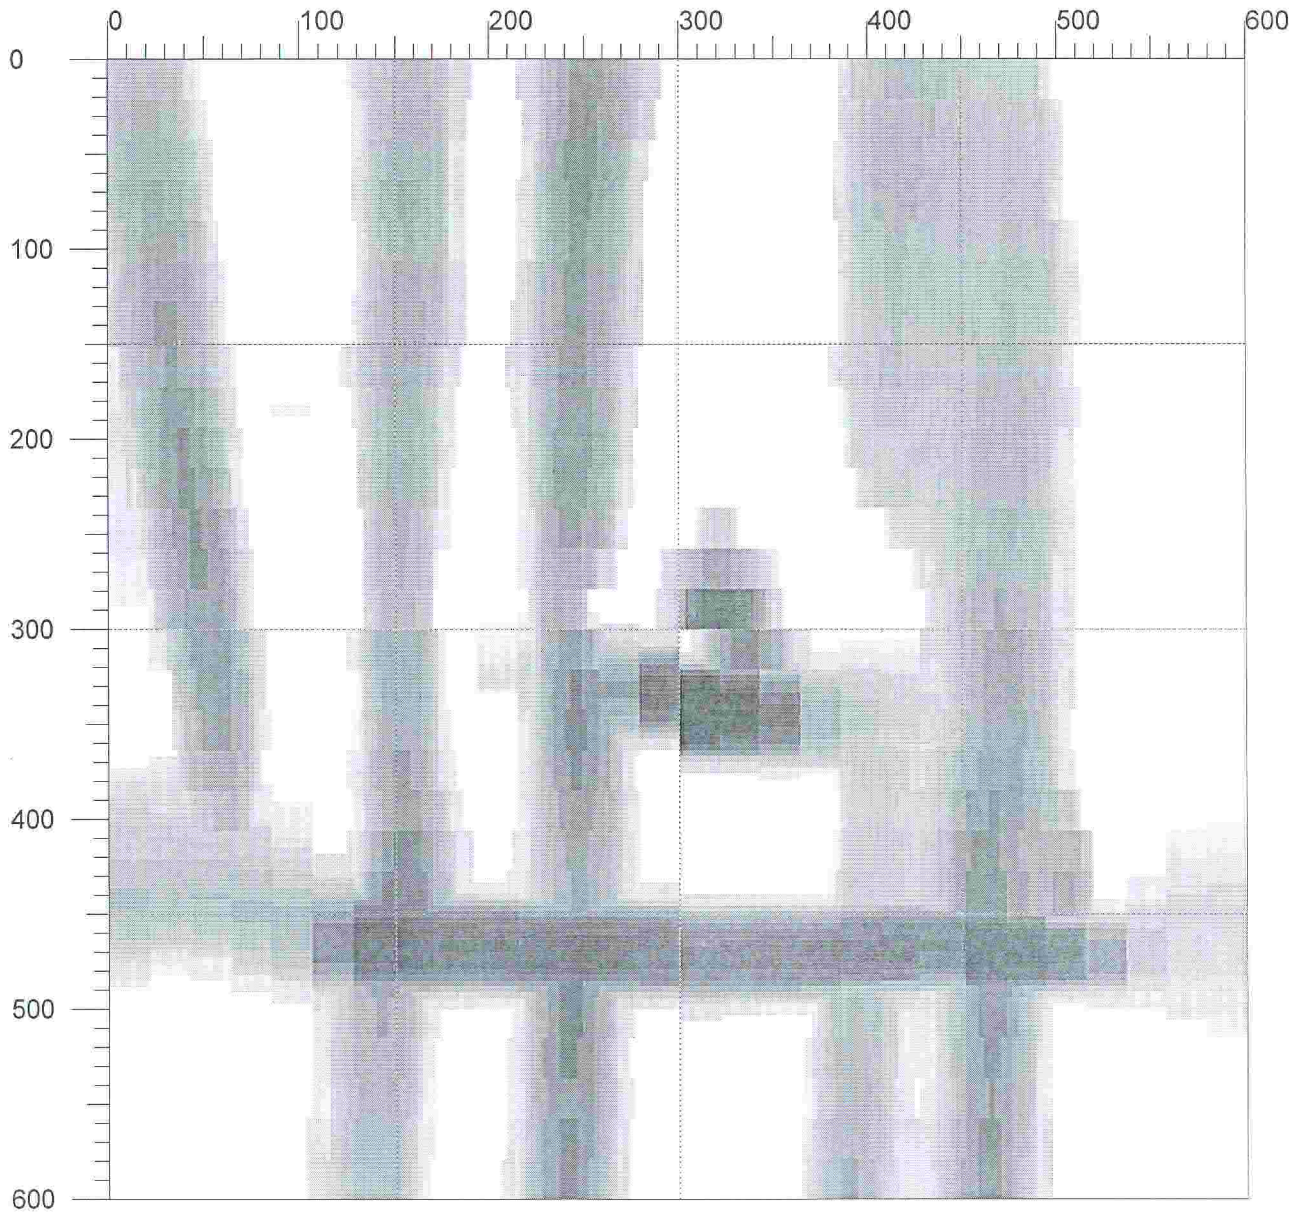
PAC25 - Trave piano primo
ferri longitudinali: n°4Ø14
staffe: Ø8

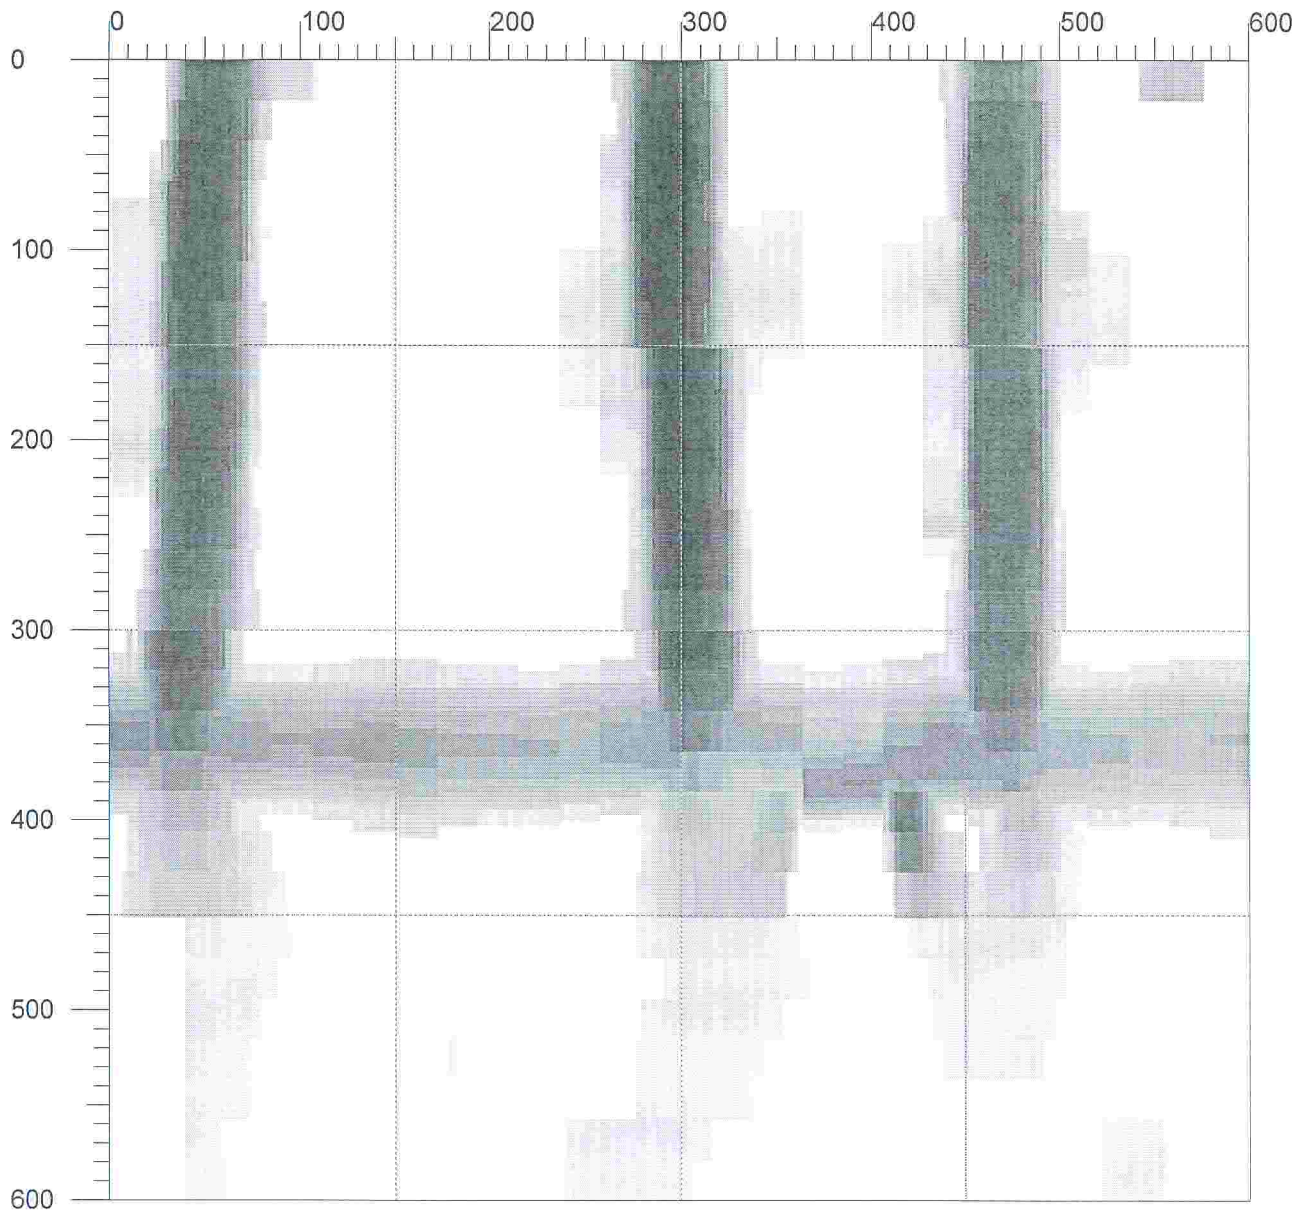
PAC26 - Trave piano primo
ferri longitudinali: Ø14
staffe: Ø8/20"

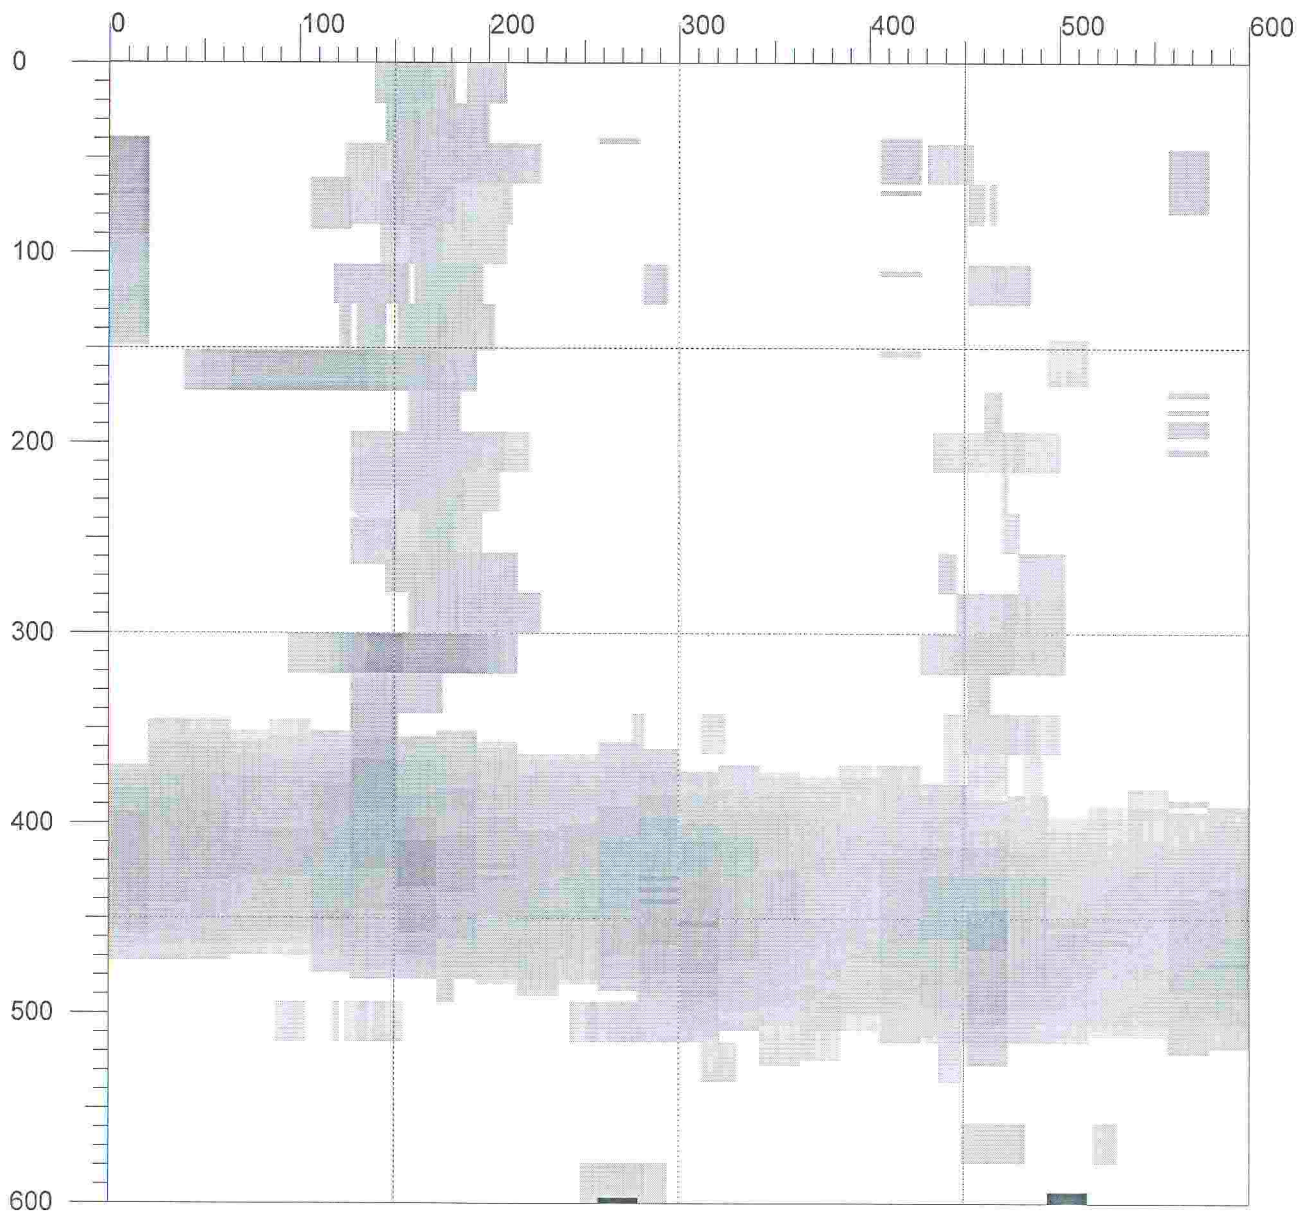
PAC27 - Trave fondazione - faccia laterale
 ferri longitudinali: Ø14
 staffe: Ø8/30"

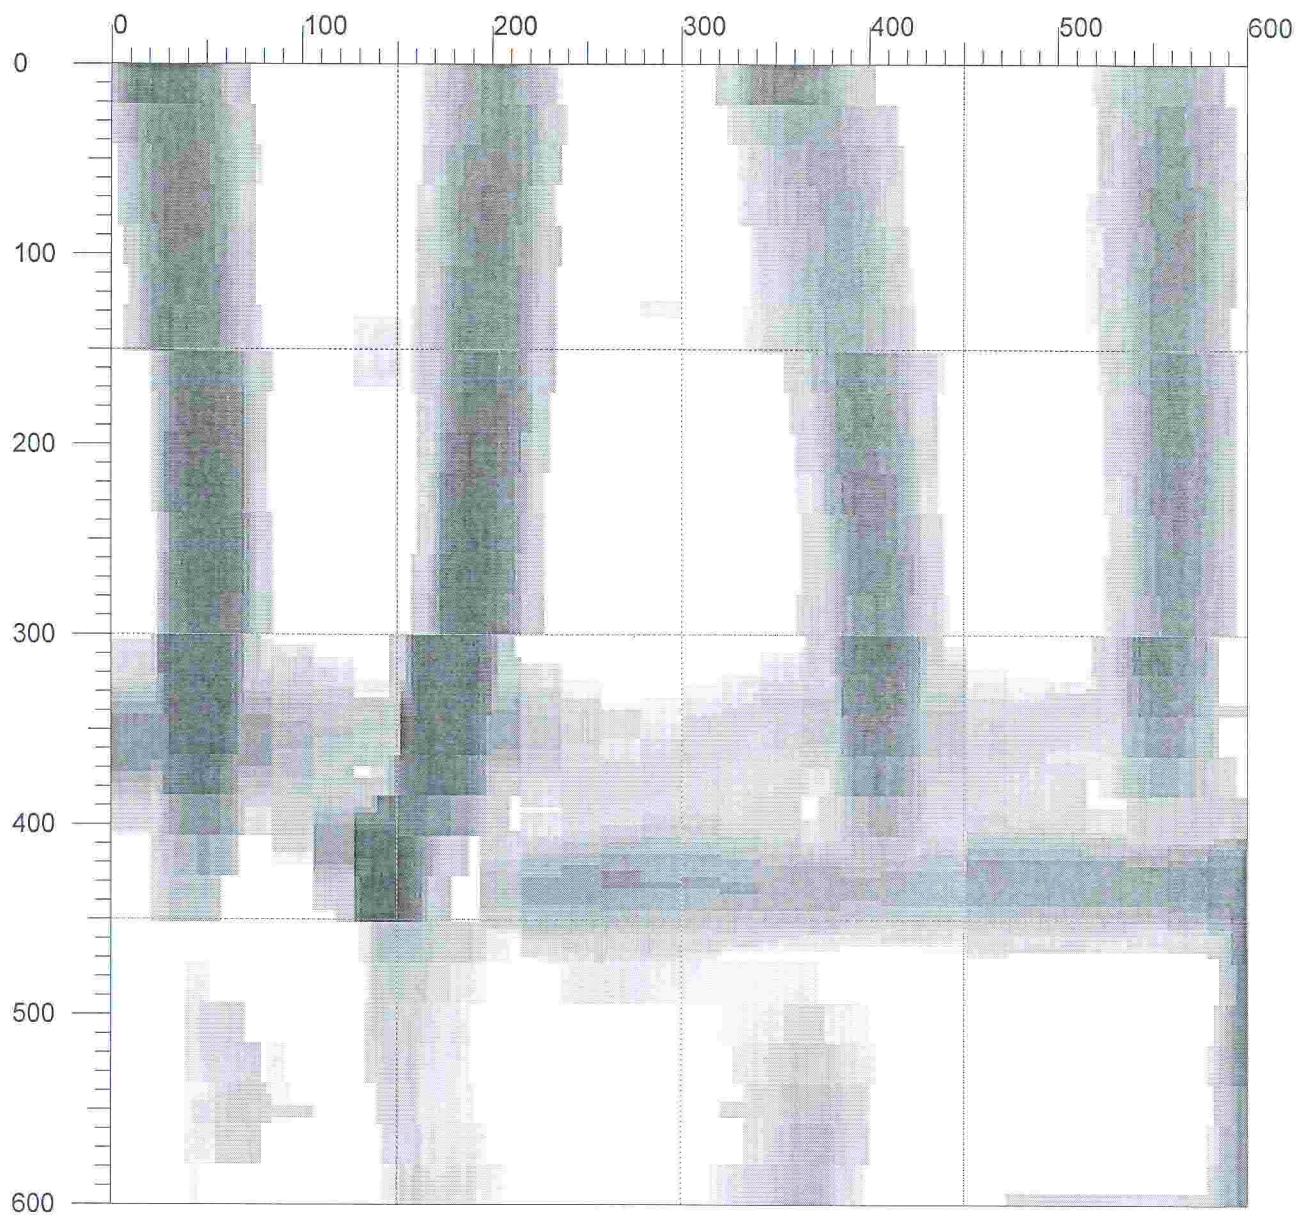
PAC29 - Trave piano terra - faccia laterale
ferri longitudinali: Ø16
staffe: Ø8/15"

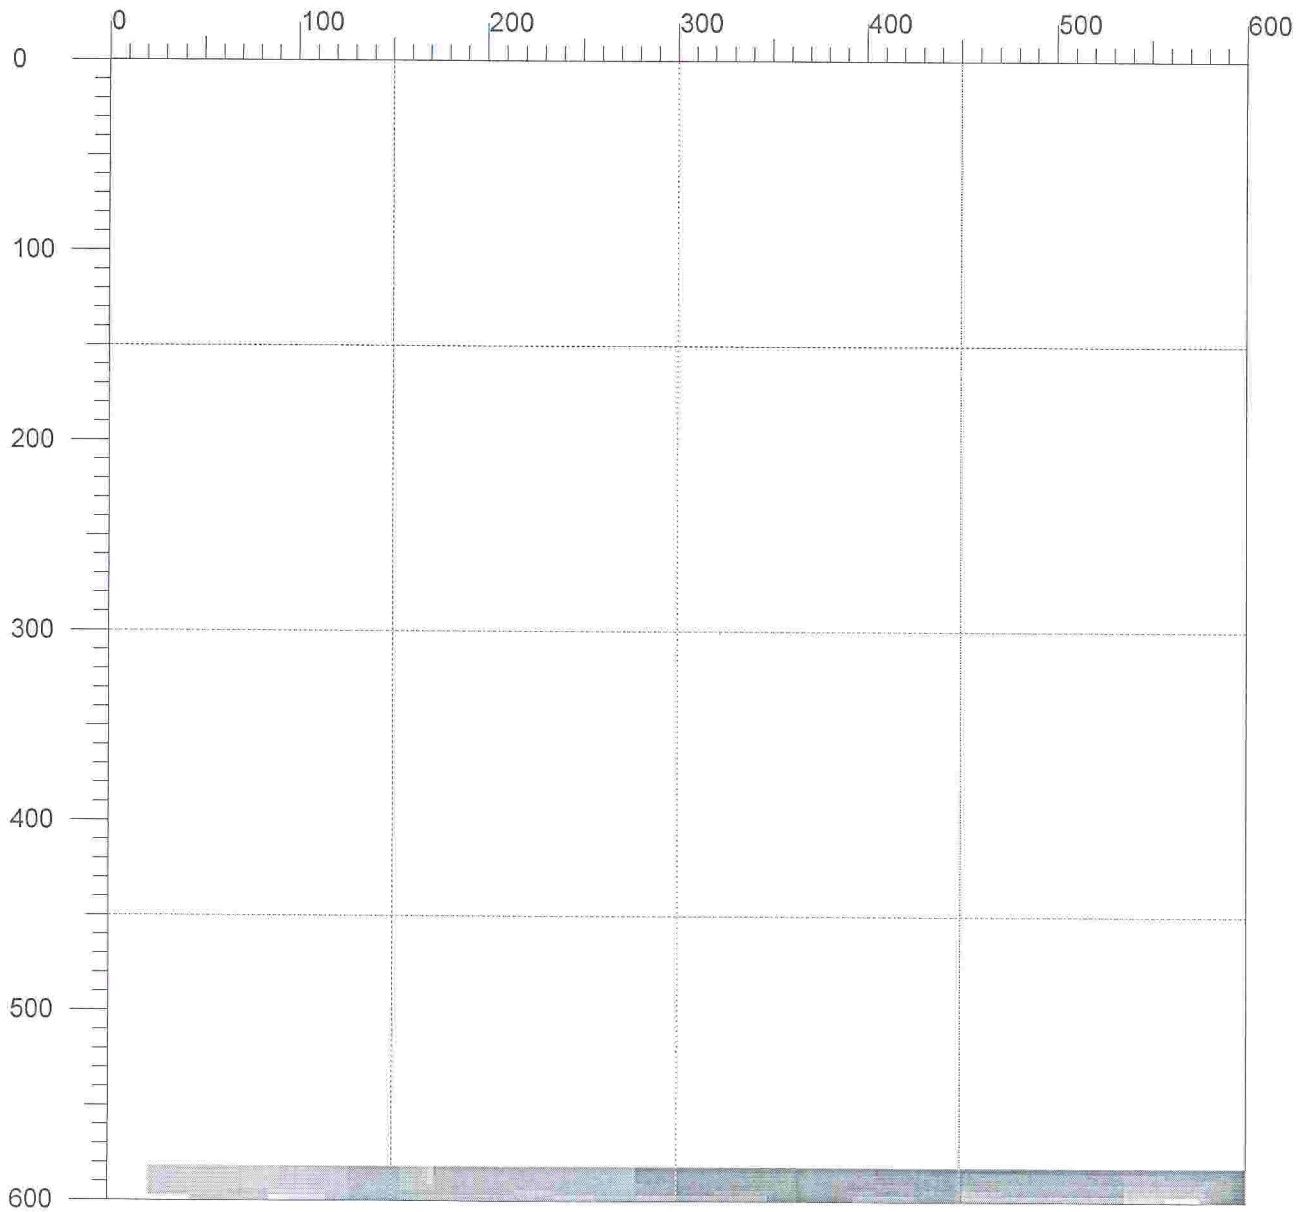
PAC32a - Pilastro piano terra - Setto (parte visibile)
ferri longitudinali: n°4Ø16
staffe: Ø8/20"

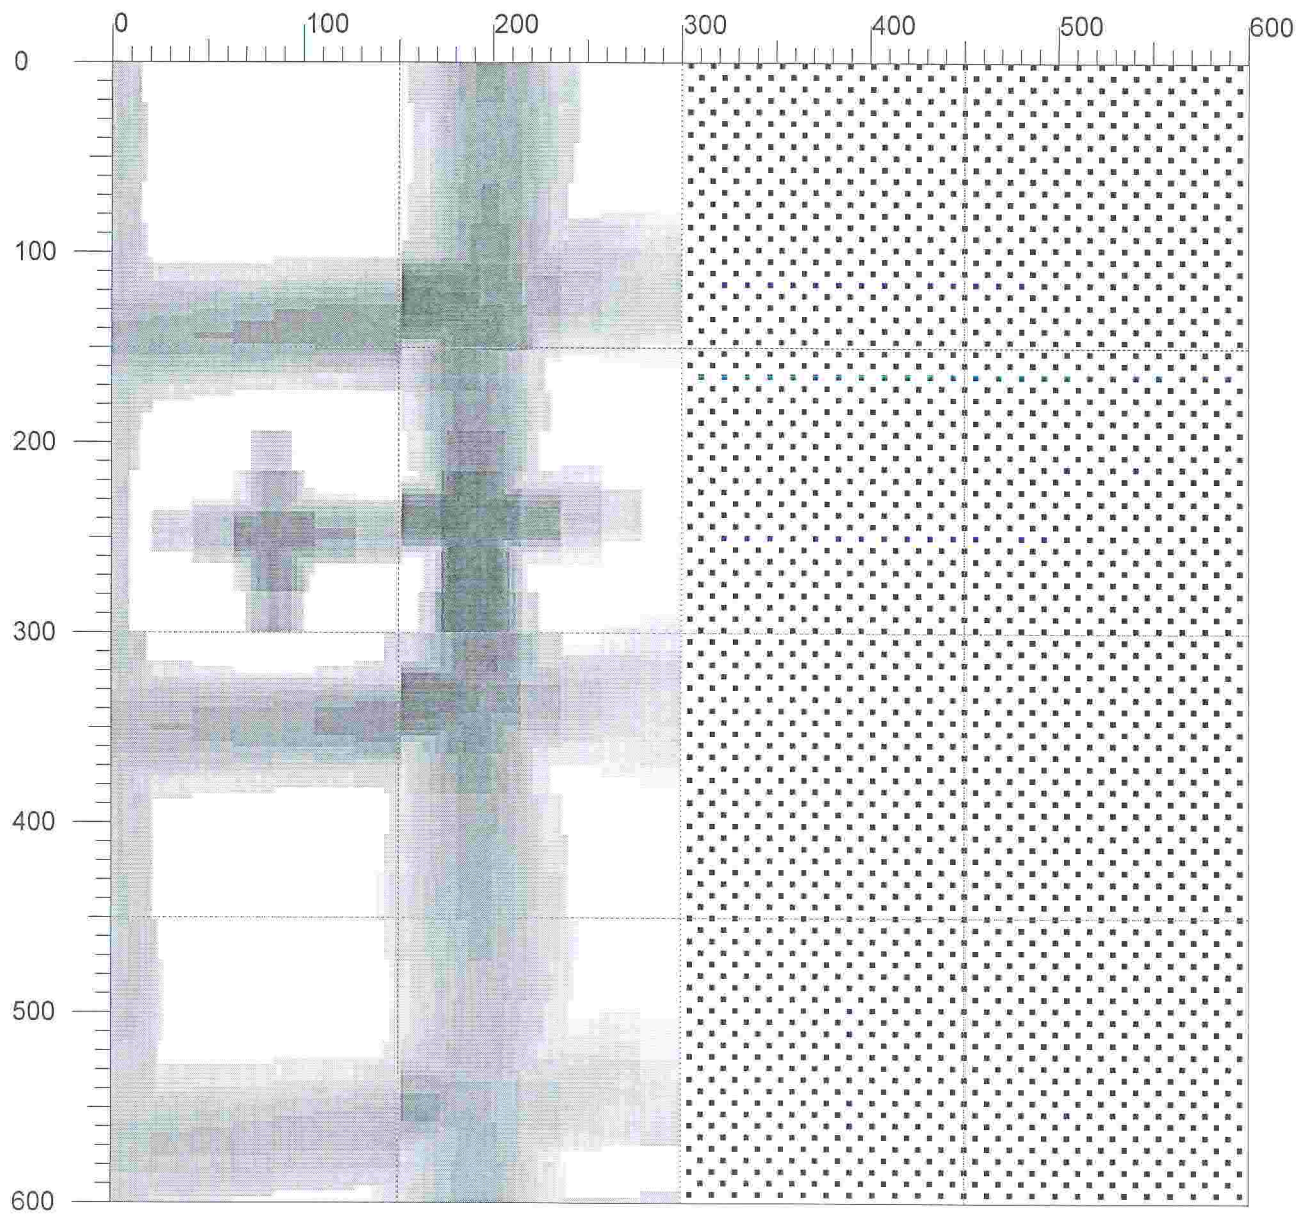
PAC32b - Pilastro piano terra - Setto (parte visibile)
ferri longitudinali: n°4Ø16
staffe: Ø8/20"
