Comune di SANGINETO

**LAVORI DI ADEGUAMENTO SISMICO E DI
RIQUALIFICAZIONE DELL'EDIFICIO SCOLASTICO
COMUNALE SCUOLA MATERNA ED ELEMENTARE DI
VIALE MARIO ARAGONA IN SANGINETO LIDO**

PROGETTO ESECUTIVO

RELAZIONE SUL LIVELLO DI CONOSCENZA
E SULLA CLASSE D'USO ADOTTATA

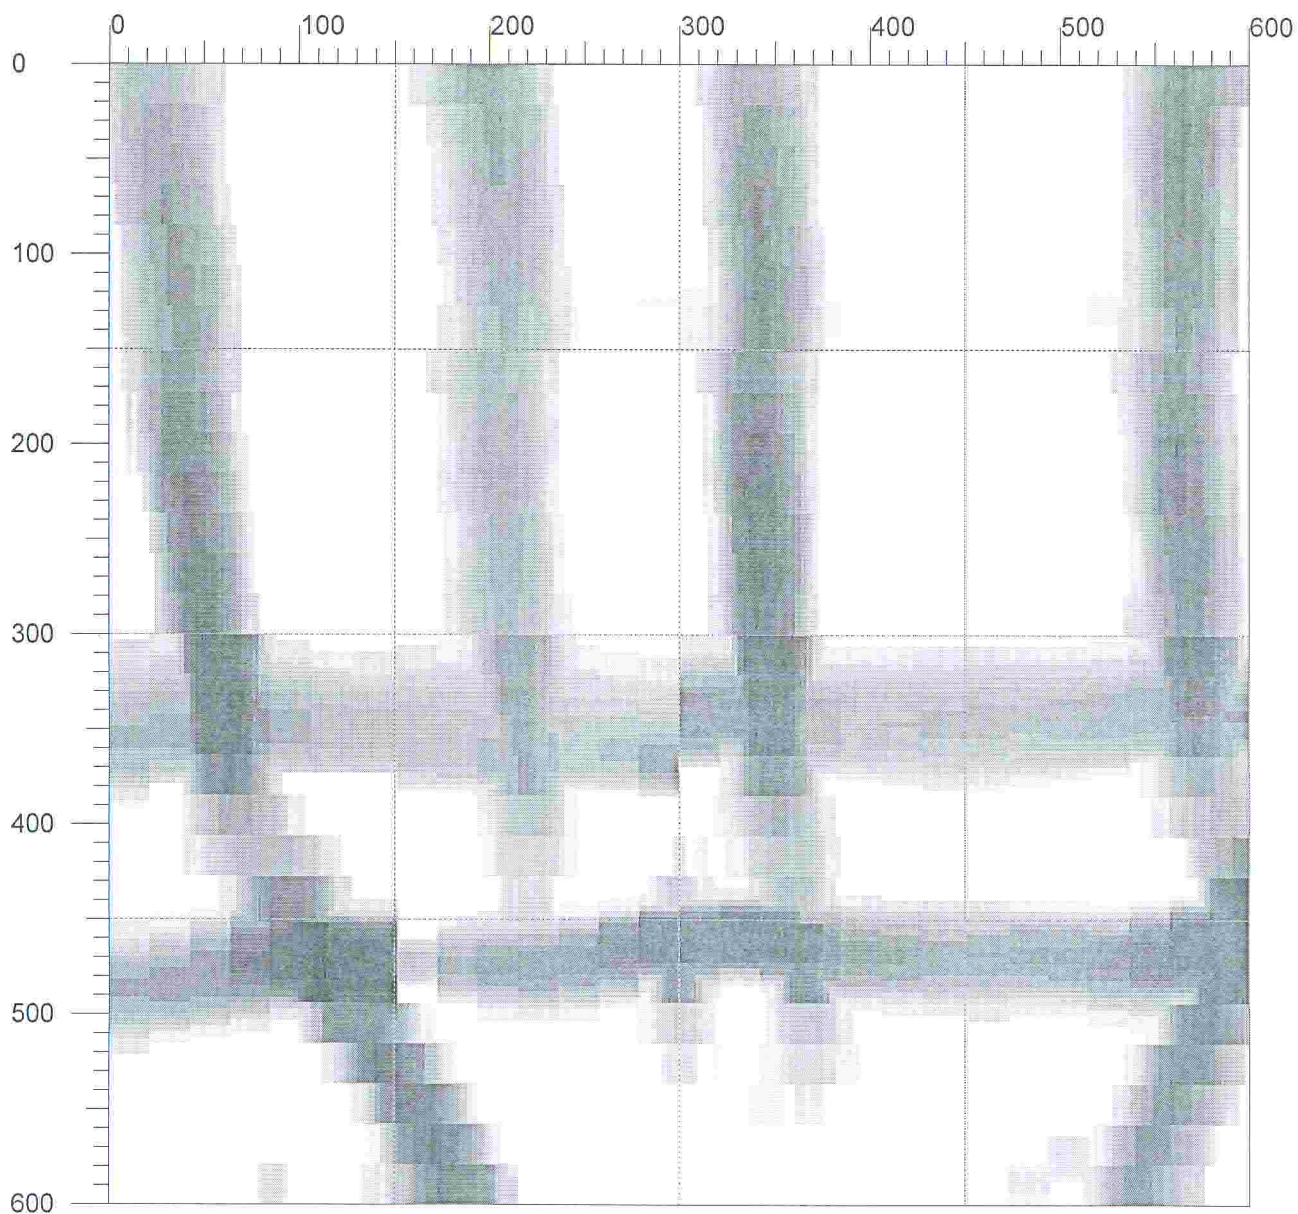
PAC34 - Trave piano terra - faccia laterale
 ferri longitudinali: Ø18
 staffe: Ø8/15"

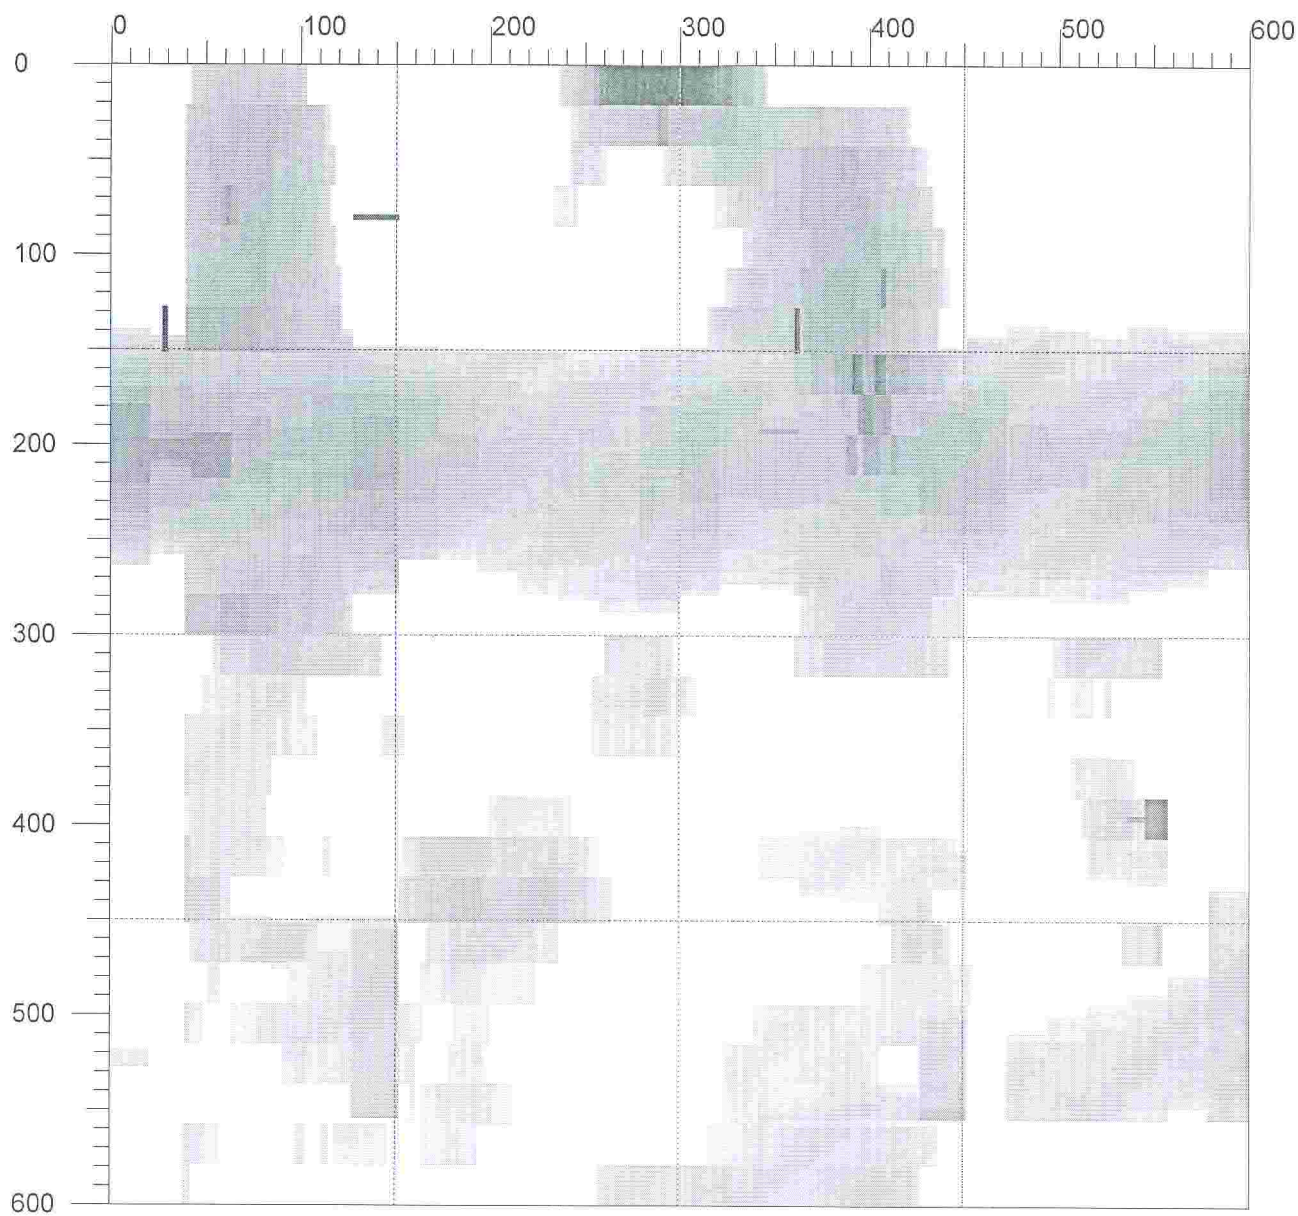
PAC35 - Trave piano primo - faccia laterale
ferri longitudinali: Ø16
staffe: Ø8/30"
